# Intervención en el Patrimonio – Casa Stoppel

FICHAS DE LEVANTAMIENTO

Casa Stoppel  
Mendoza, Argentina

FICHAS TÉCNICAS

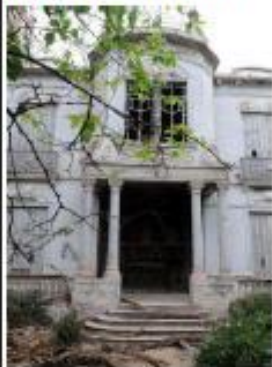
Fig. 52

Fig. 52. [E3] Pérdida de material en los peldaños de mármol. 2014.

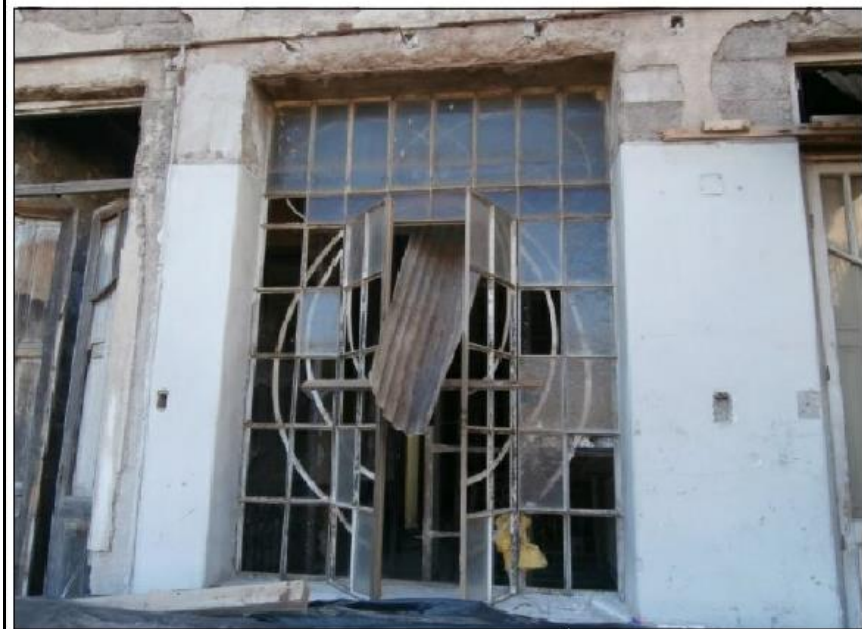
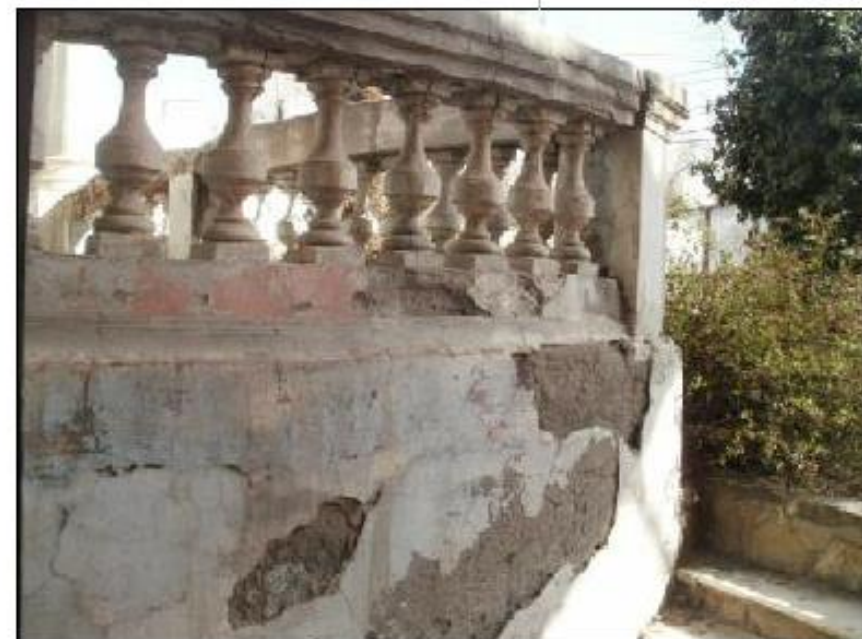
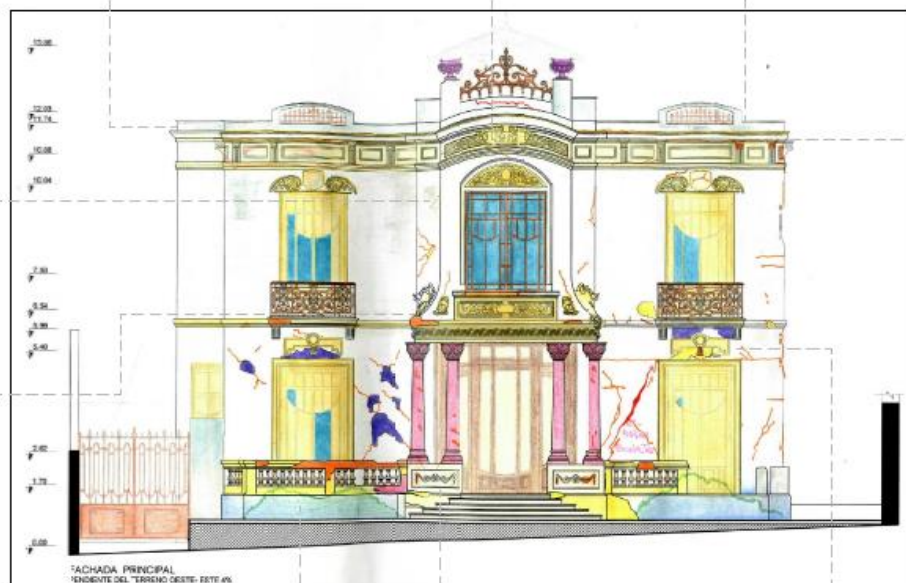
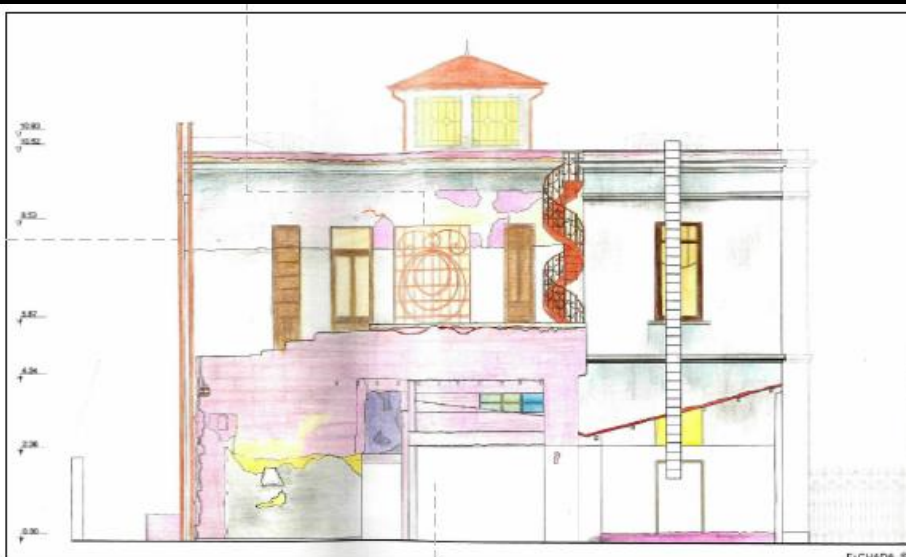
### MAPEAMENTO DE DANOS

COR	DANO	AGENTE	CAUSA
	MANCHAS DE AGUA DESCENDENTE	ACCION DE AGUA DE LLUVIA	FALTA DE MANTENIMIENTO
	OXIDO REJAS DECORATIVAS DE HIERRO	ACCION DE AGUA DE LLUVIA + OXIGENO	FALTA DE MANTENIMIENTO
	FALTANTE DE ELEMENTOS	ACCION DE AGUA DE LLUVIA	FALTA DE MANTENIMIENTO VANDALISMO EXPLOSION DE LA ESTRUCTURA DE HIERRO.
	PERDIDA DE LOS BORDES DE LAS CORNISAS SUPERIORES	ACCION DE AGUA DE LLUVIA ACCION DEL VIENTO/ VIENTO ZONDA	FALTA DE MANTENIMIENTO ENVEJECIMIENTO DE LOS MATERIALES
	MANCHAS DE GUANO EN PLATABANDA Y CORNISAS	GUANO DE PALOMA	PALOMAS QUE ANIDAN EN LOS TECHOS
	COSTRA NEGRA	ACCION DE AGUA DE LLUVIA Y POLVO ATMOSFERICO	FALTA DE MANTENIMIENTO MAL DISEÑO ARQUITECTÓNICO: LAS CORNISAS NO TIENEN ALEROS DE PROTECCION
	PERDIDA DE REVOQUE	ACCION DE AGUA DE LLUVIA MOVIMIENTOS MECANICOS	DESGASTE PROPIO DEL MATERIAL FALTA DE MANTENIMIENTO TERREMOTOS VIBRACION PROVOCADA POR EL TRAFICO FUERTE ASOLEACION DEL NORTE

PÉRDIDA DE REVOQUE GRUESO	ACCION DE AGUA DE LLUVIA MOVIMIENTOS MECANICOS	DESGASTE PROPIO DEL MATERIAL FALTA DE MANTENIMIENTO TERREMOTOS VIBRACION PROVOCADA POR EL TRAFICO DEMOLICIONES
	REVOQUE PULVERIZADO	ACCION DE AGUA DE LLUVIA MOVIMIENTOS MECANICOS	DESGASTE PROPIO DEL MATERIAL FALTA DE MANTENIMIENTO TERREMOTOS VIBRACION PROVOCADA POR EL TRAFICO
	SUCIEDAD	ACCION DE AGUA DE LLUVIA POLVO ATMOSFERICO	FALTA DE MANTENIMIENTO
	PERDIDA DE MATERIAL Y ELEMENTOS DECORATIVOS DE CONCRETO	ACCION DE AGUA DE LLUVIA MOVIMIENTOS MECANICOS	DESGASTE PROPIO DEL MATERIAL FALTA DE MANTENIMIENTO TERREMOTOS EXPLOSION DE LA ESTRUCTURA DE HIERRO.
	VIDRIOS FALTANTES/ ROTOS	VANDALISMO MOVIMIENTOS MECANICOS	FALTA DE MANTENIMIENTO TERREMOTOS FALTA DE CUIDADO/ PROTECCION
	MADERA DEGRADADA	ACCION DE AGUA DE LLUVIA ACCION DEL SOL ESCALA HUMEDAD AMBIENTAL	FALTA DE MANTENIMIENTO ENVEJECIMIENTO DEL MATERIAL
	PARCHES	FISURAS Y GRIETAS CONSOLIDADAS	MANTENIMIENTO

PINTURA DESGASTADA / DESCASCARADA	ACCION DE AGUA DE LLUVIA ENVEJECIMIENTOS DEL MATERIAL	FALTA DE MANTENIMIENTO FUERTE ASOLEAMIENTO NORTE
	FISURAS	MOVIMIENTOS MECANICOS ACCION DE AGUA DE LLUVIA	DESGASTE PROPIO DEL MATERIAL FALTA DE MANTENIMIENTO TERREMOTOS VIBRACION PROVOCADA POR EL TRAFICO FUERTE ASOLEACION DEL NORTE
	GRIETAS	MOVIMIENTOS MECANICOS	POSIBLES DEFECTOS EN LOS MATERIALES ORIGINALES
	GRAFITIS	VANDALISMO	FALTA DE MANTENIMIENTO FALTA DE CUIDADO/ PROTECCION
	BIOFUJIME (AGENTES BIOTICOS)	ACCION DE LA HUMEDAD ASCENDENTE FALTA DE PENDIENTE EN LOS PISOS PARA ESCURRIMIENTO	FALTA DE MANTENIMIENTO
	EFLUORECENCIA	MUDANZAS DE SAL	SHOK TERMICO FALTA DE MANTENIMIENTO
	VEGETACIÓN DE MEDIANO PORTE	ACUMULACION DE TIERRA Y AGUA EN JUNTAS ABIERTAS DE PISO Y MUROS	FALTA DE MANTENIMIENTO
	AGUA ASCENDENTE	HUMEDAD DEL SUELO ALMACENAMIENTO DE AGUA EN PISOS POR ESCASO SISTEMA DE DESAGUE	FALTA DE MANTENIMIENTO EDAD DE EDIFICIO

POLVO	ACCION DE VIENTOS FUERTES PROVENIENTES DE LA CORDILLERA. (VIENTO ZONDA)	FALTA DE MANTENIMIENTO
	REVOQUE PULVERIZADO	ACCION DE AGUA DE LLUVIA	FALTA DE MANTENIMIENTO
