GRUPO 4: JOFRÉ, Sebastián
LUBLINSKY, Paula
PARLAPIANO, Giuliana

Lugar: Parque San Martín, Mendoza

ESTUDIO METODOLÓGICO DE LOS MONUMENTOS PLAYAS SERRANAS

PATOLOGÍAS

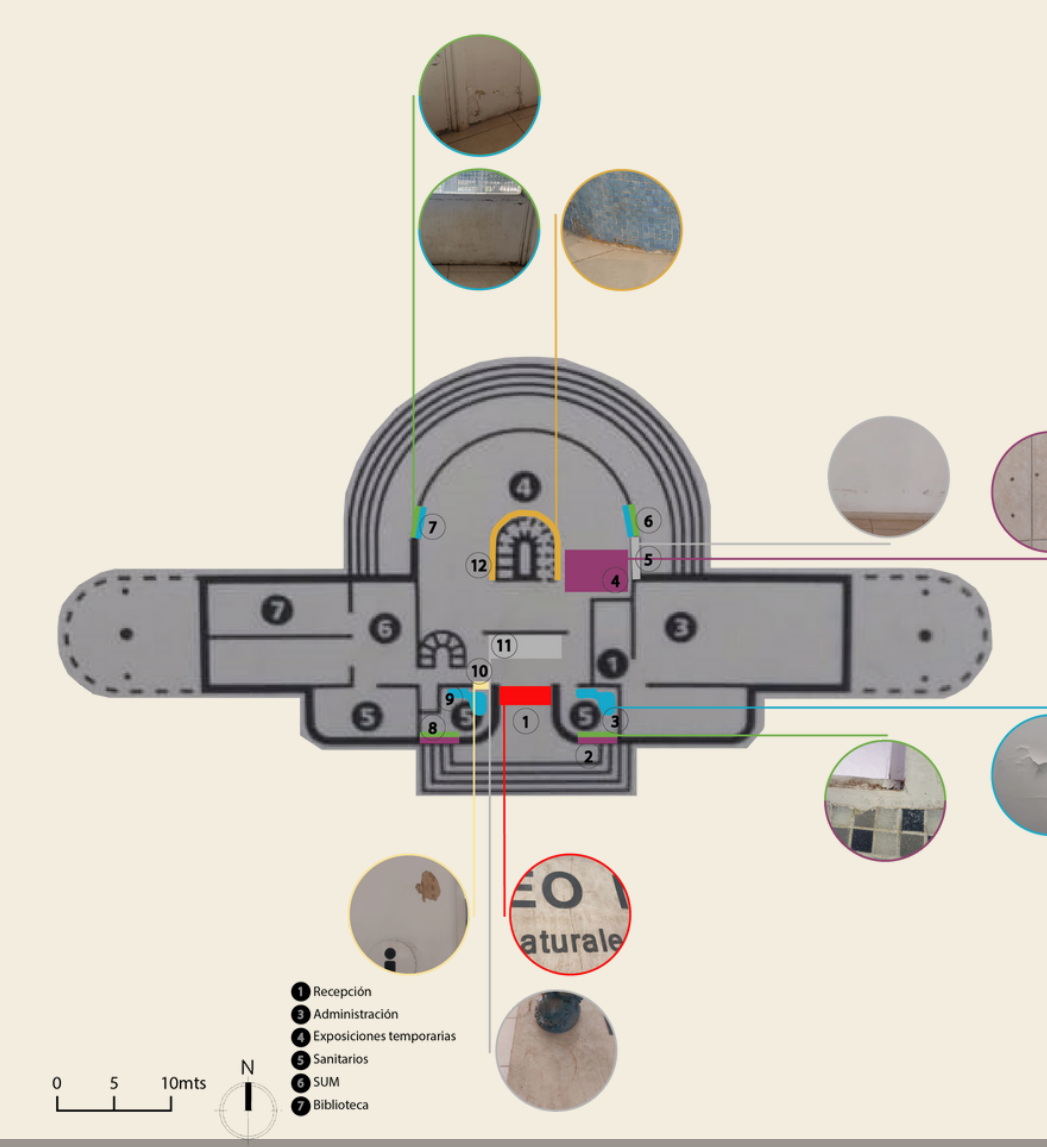
PLANTA BAJA

Nivel	Ubicación	Tipo	Tipo de lesión	Agente	Causa
Planta baja	1	Mecánica	Fisura	Movimientos mecánicos	Envejecimiento del material + mala praxis
	2 - 8	Química	Oxidación y corrosión	Acción de agua de lluvia + oxígeno	Problema de diseño + falta de mantenimiento
		Antrópica	Rayadura	Vandalismo	Falta de mantenimiento
	3 - 9	Físicas	Humedad ascendente	Humedad producida en el sanitario	Falta de mantenimiento
	4	Antrópica	Suelo abulonado	Instalaciones	Falta de mantenimiento
	5	Antrópica	Suciedad	Rozamientos	Falta de mantenimiento
	6 - 7	Química	Oxidación y corrosión	Acción de agua de lluvia + oxígeno	Problema de diseño + falta de mantenimiento
		Física	Humedad ascendente	Acción de agua de lluvia	Infiltración de agua
	10	Antrópica	Pintura descascarada	Mala adherencia de la pintura a la madera	Mala praxis
	11	Antrópica	Suciedad	Óxido de pieza metálica	Falta de mantenimiento
	12	Antrópica	Pérdida de material	Mala adherencia	Mala praxis

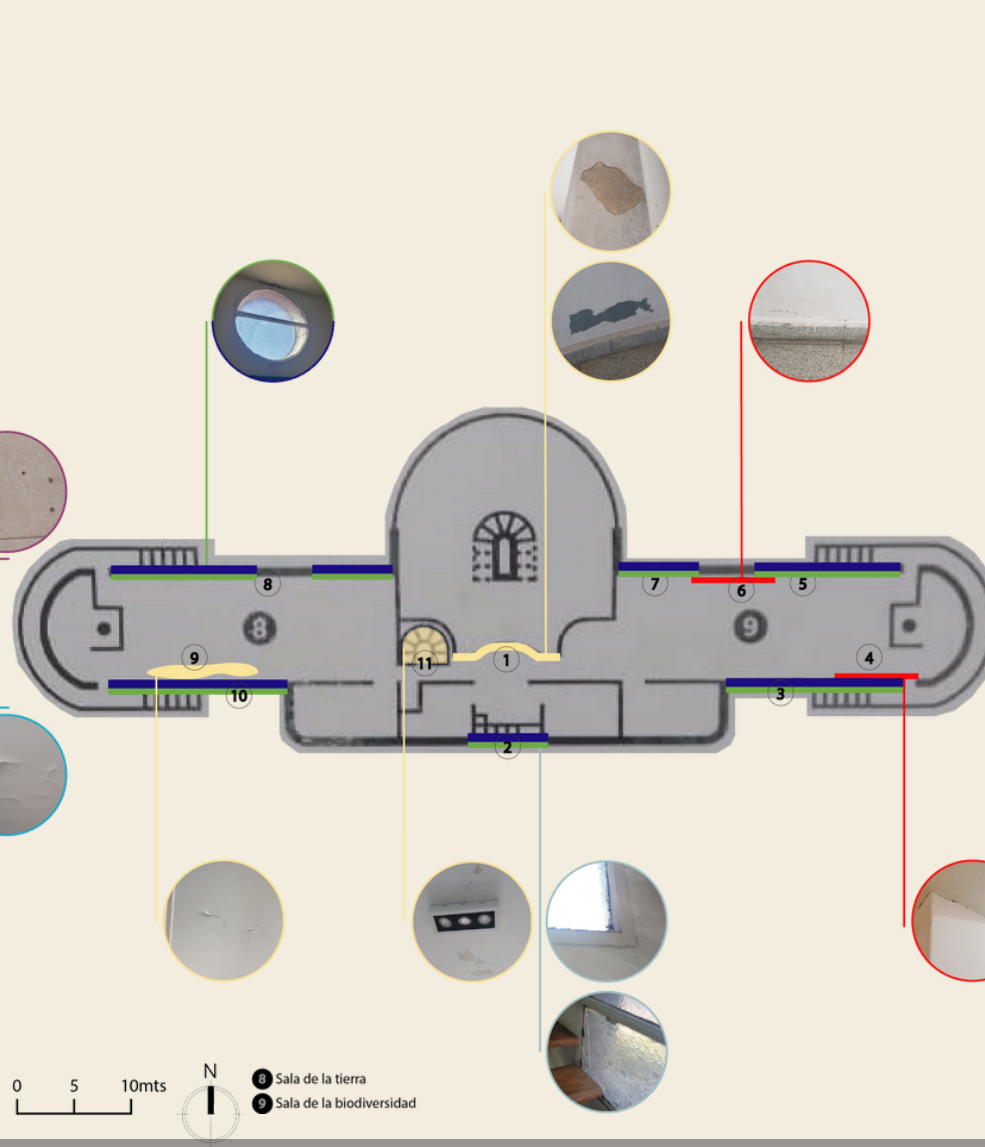
PRIMER PISO

Primer piso	1	Antrópica	Pérdida de revoque	Mala adherencia
2 - 3 - 5 - 7 - 8 - 10		Antrópica	Vidrios rotos	vandalismo	Falta de mantenimiento
		Química	Oxidación y corrosión	Acción de agua de lluvia + oxígeno	Problema de diseño + falta de mantenimiento
4		Mecánica	Grieta	terzos mecánicos en viga (cargas y sobrecar)	Posibles defectos en los materiales originales
6		Mecánica	Fisura	Movimientos mecánicos	Mala praxis + falta de mantenimiento
9 - 11		Antrópica	Pintura descascarada	Mala adherencia pintura	Mala praxis + falta de mantenimiento
Segundo piso	1 - 6	Antrópica	Pintura descascarada	Mala adherencia pintura	Mala praxis + falta de mantenimiento
	2	Antrópica	Suciedad	Aplicación de material	Falta de mantenimiento
		Física	Humedad descendente	Humedad infiltrada	Problema de diseño + falta de mantenimiento
	3 - 10	Física	Humedad descendente	Acción de agua de lluvia	Falta de mantenimiento
	4 - 9	Física	Humedad descendente	Agentes atmosféricos: lluvia	Falta de mantenimiento

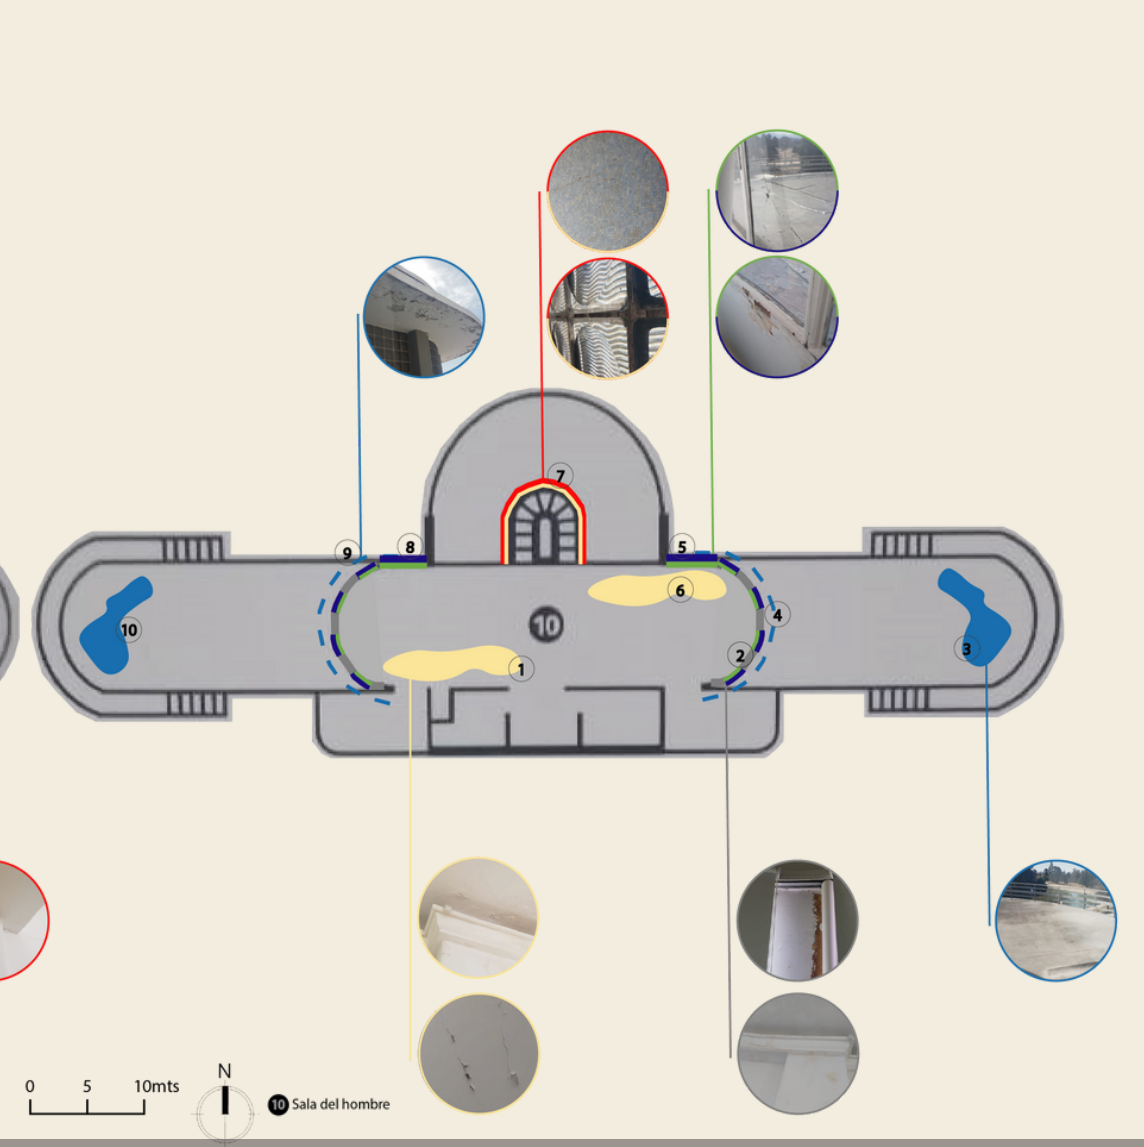
SEGUNDO PISO

5 - 8	Antrópica	Vidrios rotos	Vandalismo	Falta de mantenimiento
		Química	Oxidación y corrosión	Acción de agua de lluvia + oxígeno	Problema de diseño + falta de mantenimiento
	7	Mecánica	Fisura	Movimientos mecánicos	Falta de mantenimiento
Mecánica		Pérdida de revoque	Movimientos mecánicos	Falta de mantenimiento
