MUSEO FERROVIARIO DE GODOY CRUZ ANTIGUA ESTACIÓN GOBERNADOR BENEGAS

MAPEAMIENTO DE DAÑOS

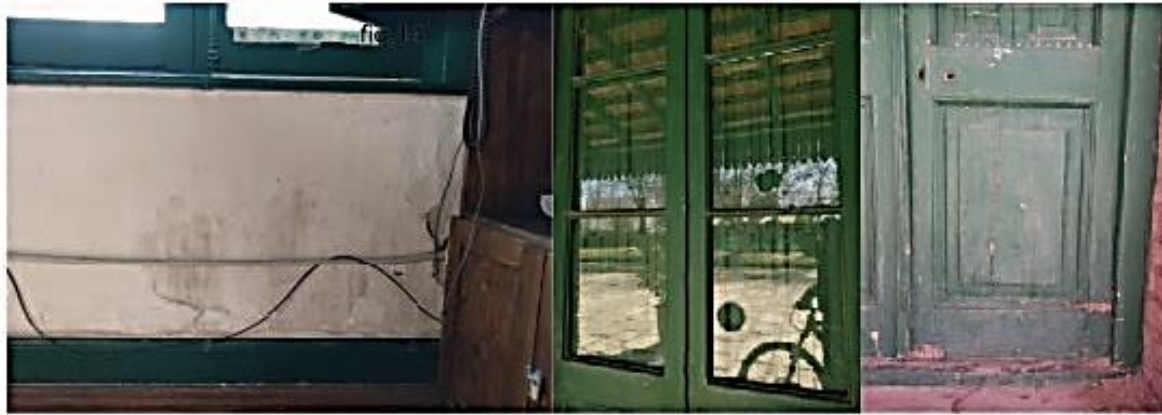
fig.1

Humedad ascendente <small>fig. 1</small>	Acción de agua de riego	Estancamiento de agua	2.6%	Deterioro del revoque interno

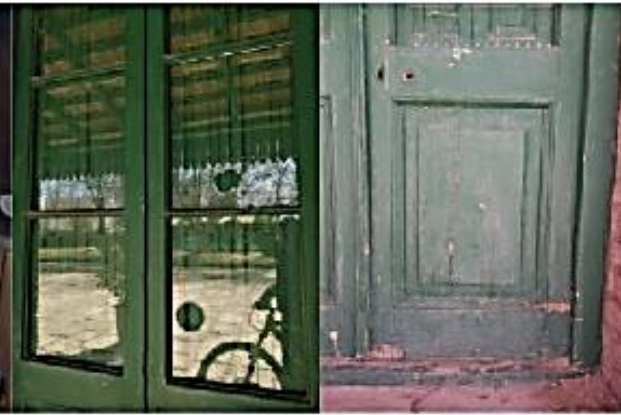
fig.2

Vandalismo <small>fig. 2 fig. 3-4-5 fig. 6</small>	Acción antrópica	Falta de cuidado/protección	%	<ul style="list-style-type: none"> - vidrios rotos - faltante de elementos - graffitis - quemaduras en pisos interiores - antepechos rotos

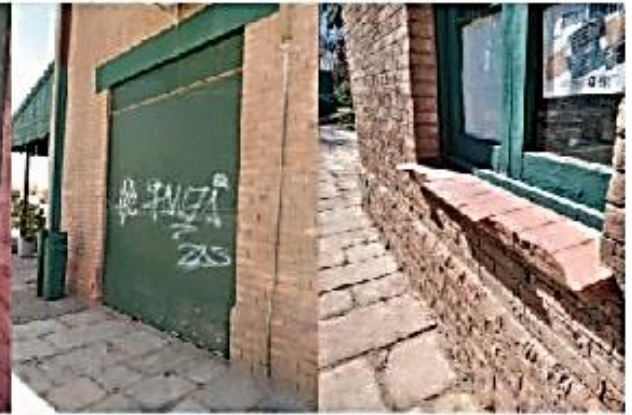
fig.3

Fisuras <small>fig. 3 fig. 11</small>	Movimientos mecánicos Envejecimiento del material Acción del sol	Movimientos sísmicos/tránsito de tren Paso del tiempo Fuerte asoleamiento norte	60%	Fisuras en columnas, bases y puertas de madera

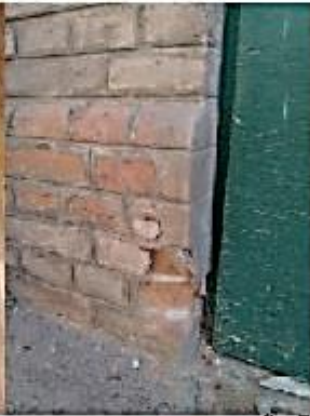
fig.7

Pérdidas de material <small>fig. 7-8-9</small>	Acción del agua de lluvia Movimientos mecánicos	Desgaste propio de material Movimiento sísmico Lesiones por granizo	10%	<ul style="list-style-type: none"> - Ladrillos erosionados - Tejas agujereadas

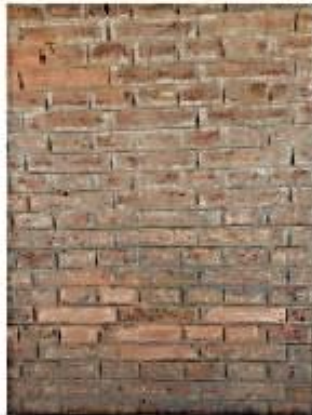
fig.10

Pintura desgastada/descascarada/pérdida de revoque <small>fig. 10</small>	Acción de agua de lluvia Pintura inadecuada Acción antrópica	Falta de información y mantenimiento Fuerte asoleamiento norte Desinformación	85%	<ul style="list-style-type: none"> - Pintura descascarada en elem de madera - Ladrillos erosionados

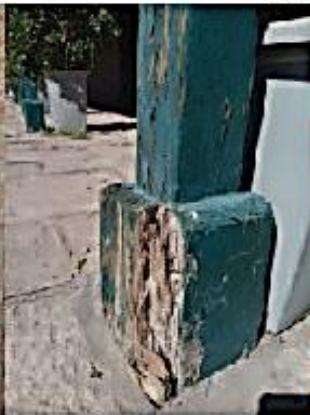
fig.11

Madera degradada <small>fig. 11</small>	Movimientos mecánicos Acción del sol	Falta de mantenimiento Envejecimiento del material	65%	Grietas en columnas, bases y puertas de madera

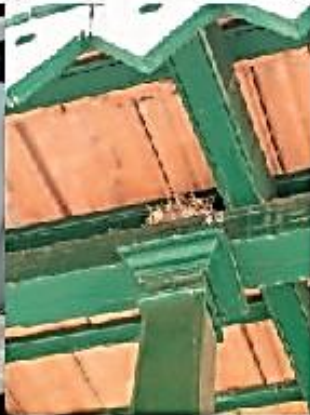
fig.12

Presencia de animales/insectos <small>fig. 12-13</small>	Nidos de palomas y hormigueros	Falta de protección Falta de mantenimiento	5%	<ul style="list-style-type: none"> - nido de palomas - hormigueros (se comen la madera y la agujerean) - heces de roedores y pájaros

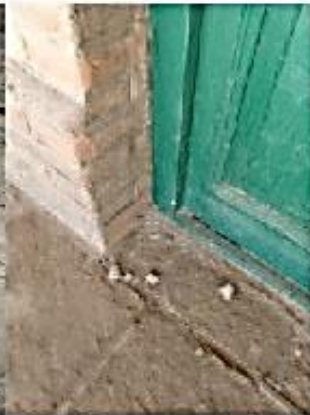
fig.14

Suciedad <small>fig. 14</small>	Acción de agua de lluvia Polvo atmosférico	Falta de mantenimiento	32%	<ul style="list-style-type: none"> - acumulación de polvo en marcos de ventanas y puertas
