IGLESIA DE NTRA. SRA. DE LA MERCED Y EX CONVENTO DE SANTA CATALINA VIRGEN Y MARTIR, MENDOZA

**RELEVAMIENTO ARQUITECTONICO Y
DOCUMENTACION**

IGLESIA DE NTRA. SRA. DE LA MERCED Y EX CONVENTO DE STA. CATALINA, MENDOZA
Consolidación Estructural y Rehabilitación | 2008 - 2009

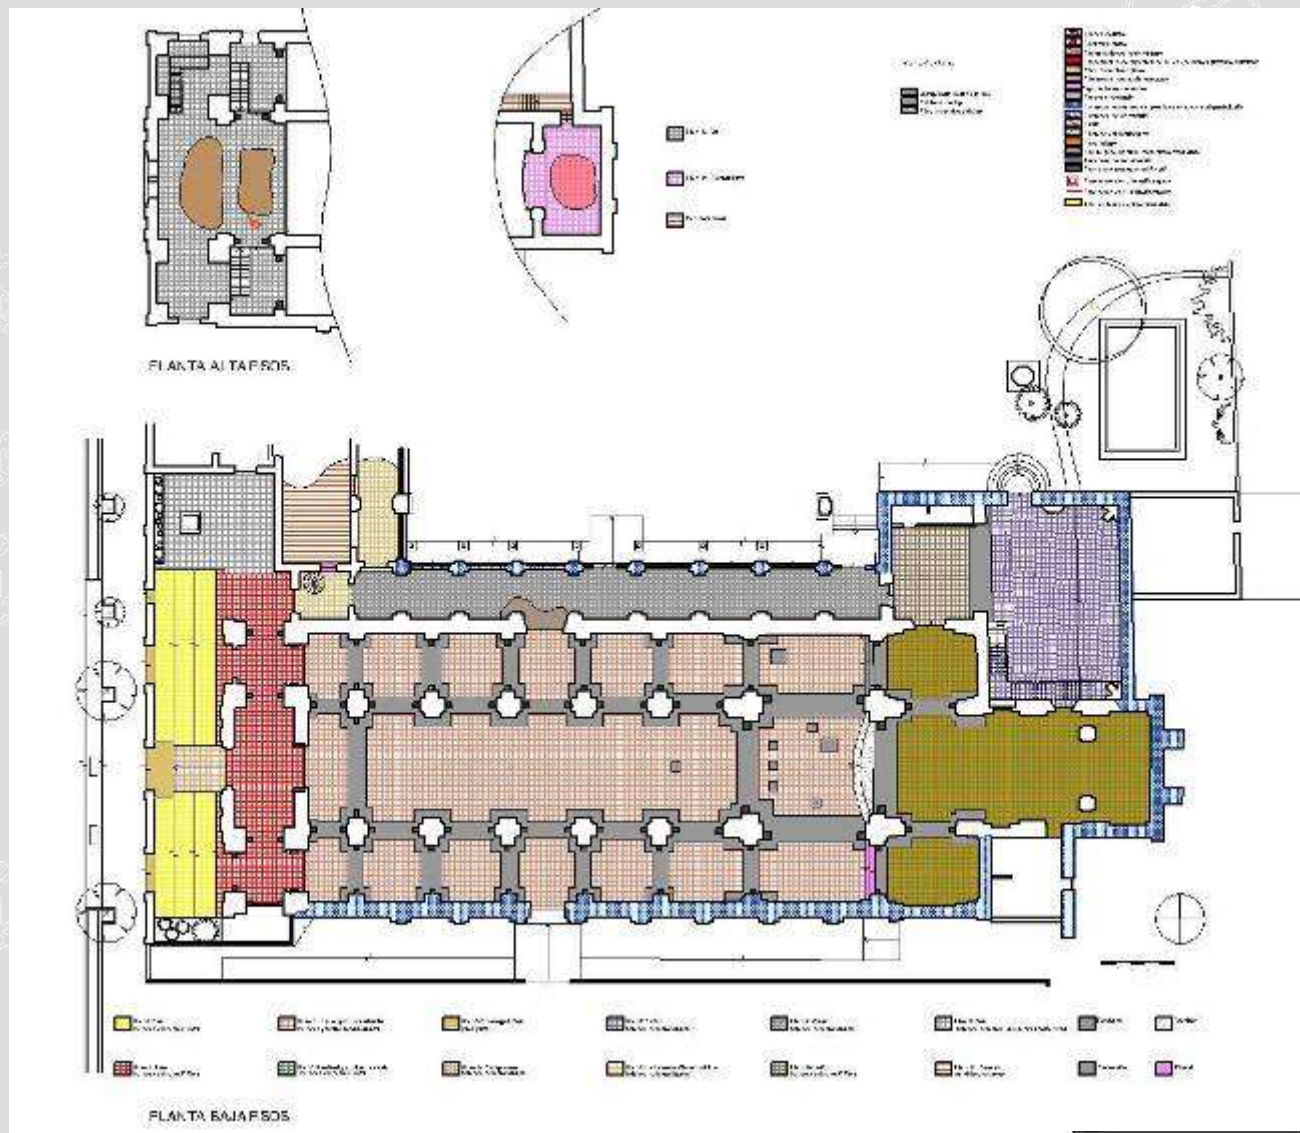
Relevamiento Materialidad y Patologías- Planta Pisos

Denominación: Piso crucero	
Ubicación: crucero	
Descripción: Baldosa granito reconstituido 0.20x 0.20 m	
Deterioros: degradación, roturas en general, parches cementicios, juntas erosionadas

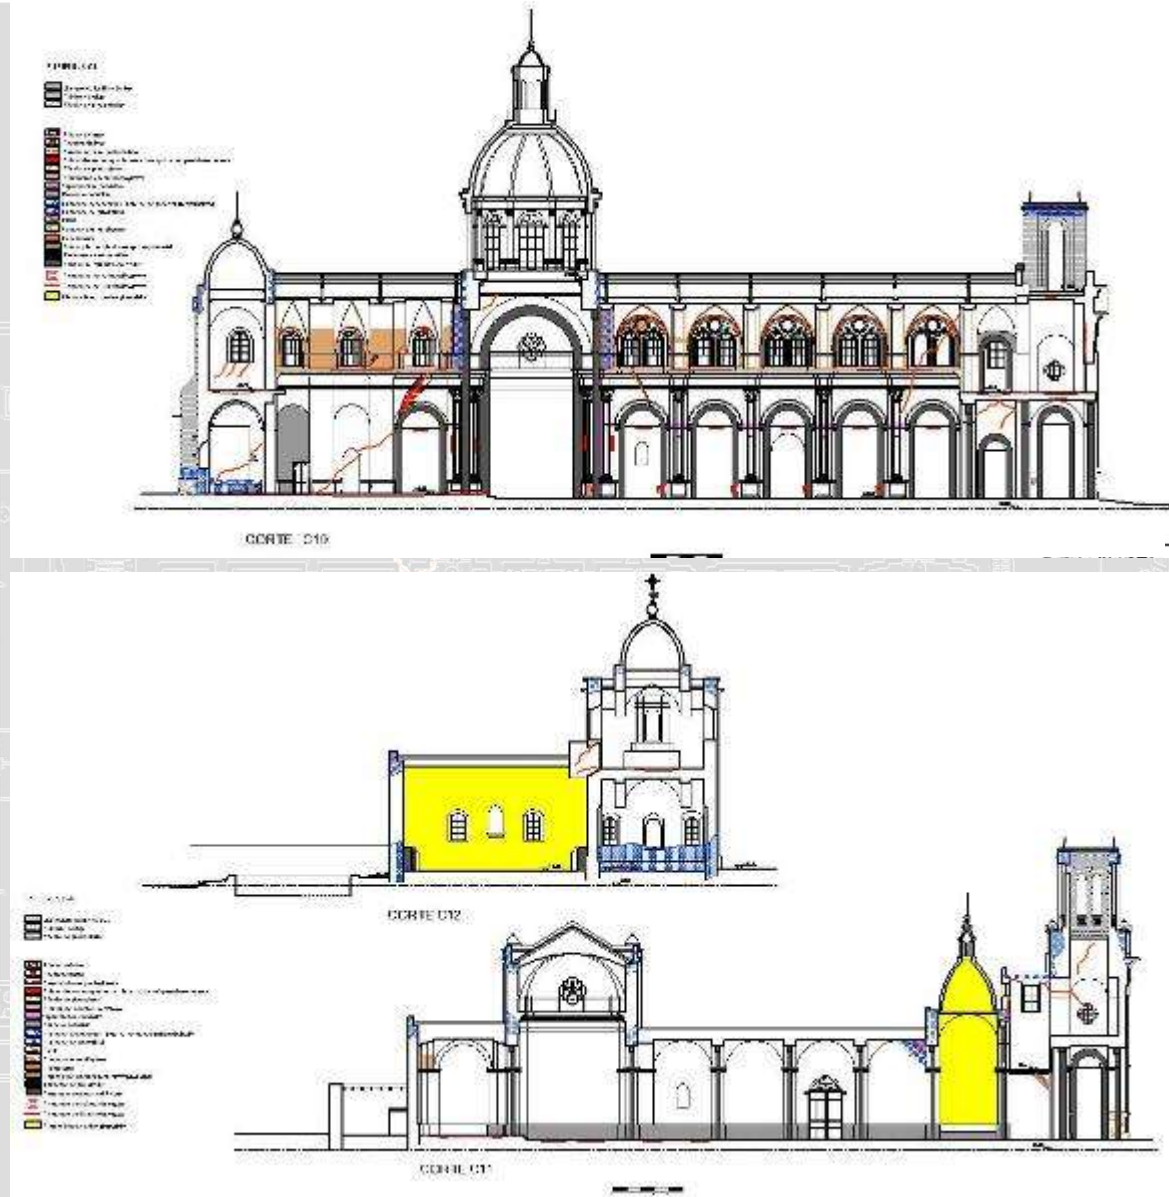
Relevamiento Materialidad y Patologías – C1-11-12

Humedad ascendente y pérdida de masa muraria por cristalización

Humedad de origen pluvial

Deformaciones por hundimientos

Fisuras

Hundimientos
