**X Congreso Latinoamericano de Patología y XII Congreso de Calidad en la Construcción.
CONPAT 2009. Valparaíso-Chile.
29 de Septiembre al 2 de Octubre**

“ESTUDIO DE LAS CAUSAS DE DOS ACCIDENTES OCURRIDOS EN OBRAS DE HORMIGON ARMADO”

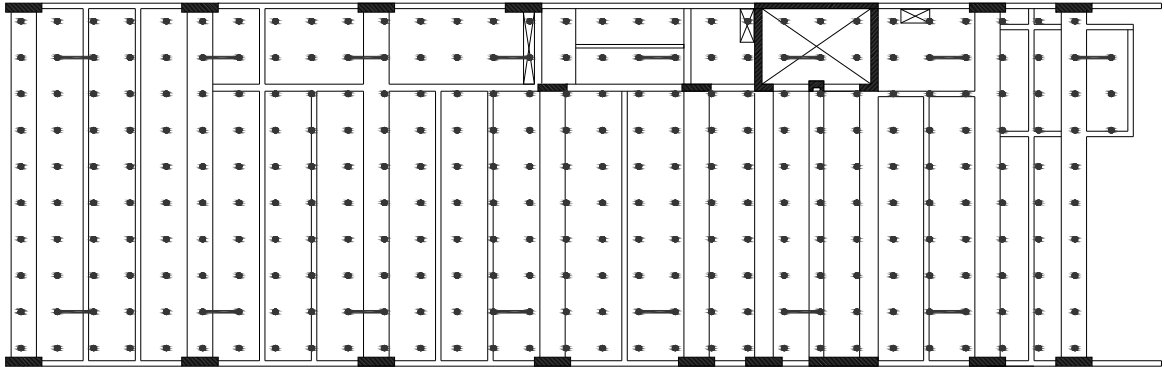
Fig. 2 - Distribución en planta de puntales (1m x 1m de separación)

Al construirse la estructura del techo del anfiteatro se ejecuta el apuntalamiento metálico del encofrado. La figura 2 y 3 detalla la ubicación los puntales en la planta de estructura relevada por comentarios de las personas a cargo de la obra.

El análisis de carga de un sector representativo de los elementos estructurales resultó 364 Kg/m^2 que al agregarle una sobrecarga de uso de 500 Kg/m^2 al momento de hormigonar, dado que los puntales tienen un espaciamiento de 1 metro, la carga gravitatoria por puntal es de 864 Kg .

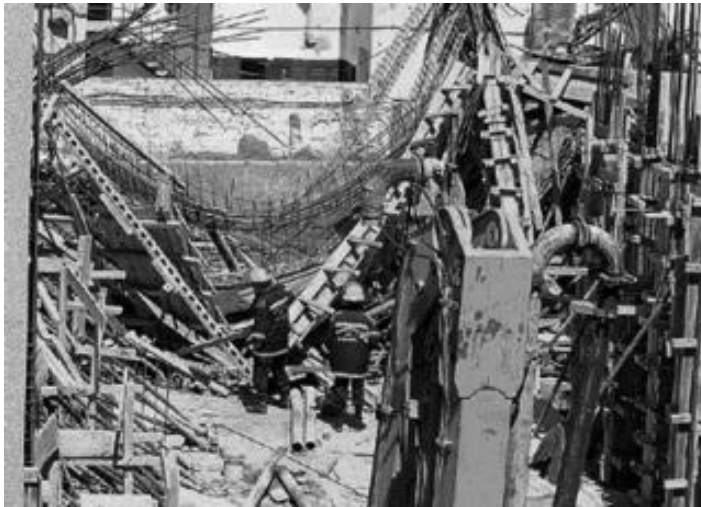
Fig. 5 – Bomberos después del accidente

En circunstancias en que se realizaba el hormigonado de la estructura sobre el primer piso (techo del anfiteatro) y cuando faltaba solo un 10% del llenado del encofrado, se produjo el colapso del encofrado cayendo una gran masa de hormigón fresco, armadura y encofrado, que impactó sobre la estructura correspondiente al piso del anfiteatro, produciendo deformaciones importantes en algunos elementos estructurales que recibieron la mayor carga dinámica. La Figura 5 ejemplifica el daño causado por el colapso del encofrado. El detalle del estado de las columnas se muestra en la Figura 6.

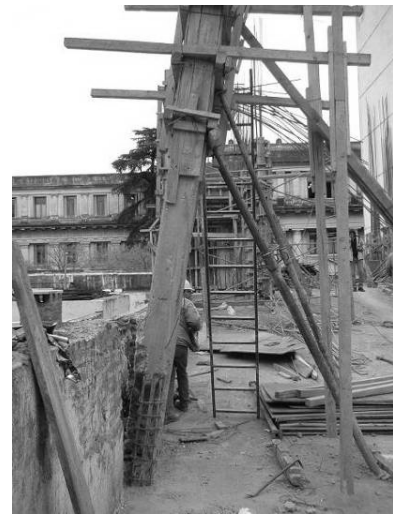
Fig. 6 – Estado de las columnas

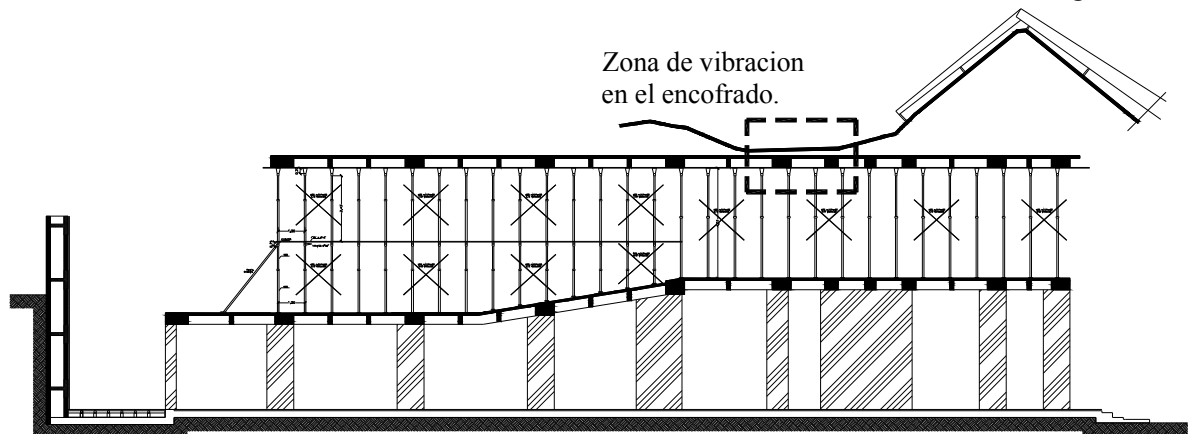
- a) En el caso de puntales cuyo apoyo no era horizontal, la reacción es oblicua y su componente horizontal solo puede ser equilibrada por fricción de los elementos que se agreguen para lograr el contacto horizontal con la base del puntal.
- b) Los tubos de acero por donde circula el hormigón fresco desde la bomba hacia la zona a hormigonar tuvieron algún contacto con el encofrado generando en su acción dinámica además de vibraciones, fuerzas laterales, como se describe en la Figura 7.

Fig. 7 - Esquema del contacto de la manguera de hormigonado con el encofrado. Estas dos situaciones de generación de fuerzas laterales pueden haber producido el accidente descrito, ya que la organización del apuntalamiento no estaba en condiciones de resistir fuerzas de esta naturaleza.

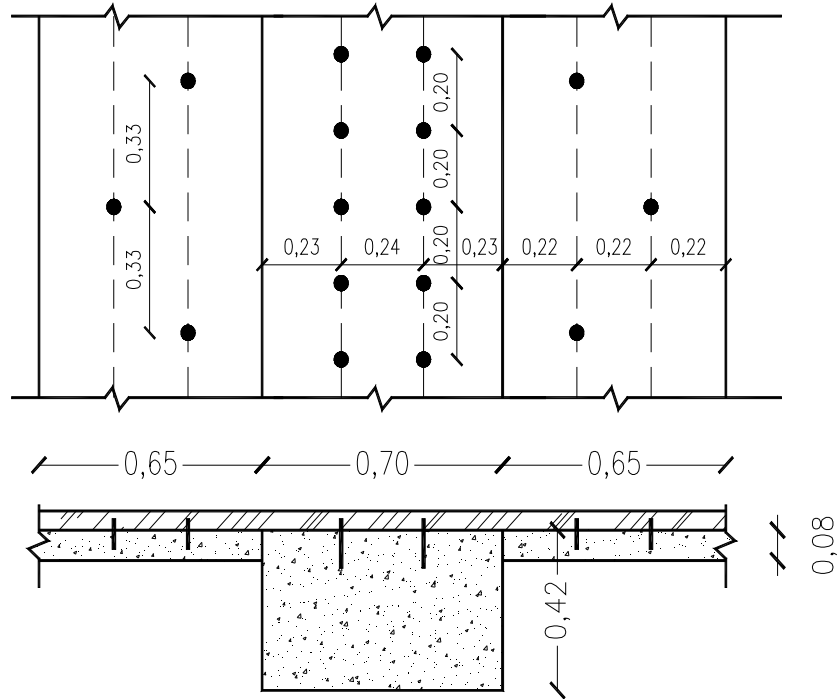
Fig. 10 – Refuerzo para esfuerzos rasantes en pórticos estructurales

esperarse de las especificaciones de resistencia establecidas en el proyecto. Esta característica no afecta a la seguridad de la obra para la finalidad prevista, pero se considera que sería beneficioso para los usuarios del auditorio que se incremente la rigidez de la zona en estudio disponiendo de elementos estructurales que logren dicho incremento como se detalla en las Figuras 10 y 11, realizando los 5 cm de contrapeso previsto en el proyecto, con hormigón estructural con malla Q92 con conectores $\phi 10$ que resistan la totalidad de los esfuerzos rasantes que puedan solicitar las vigas.

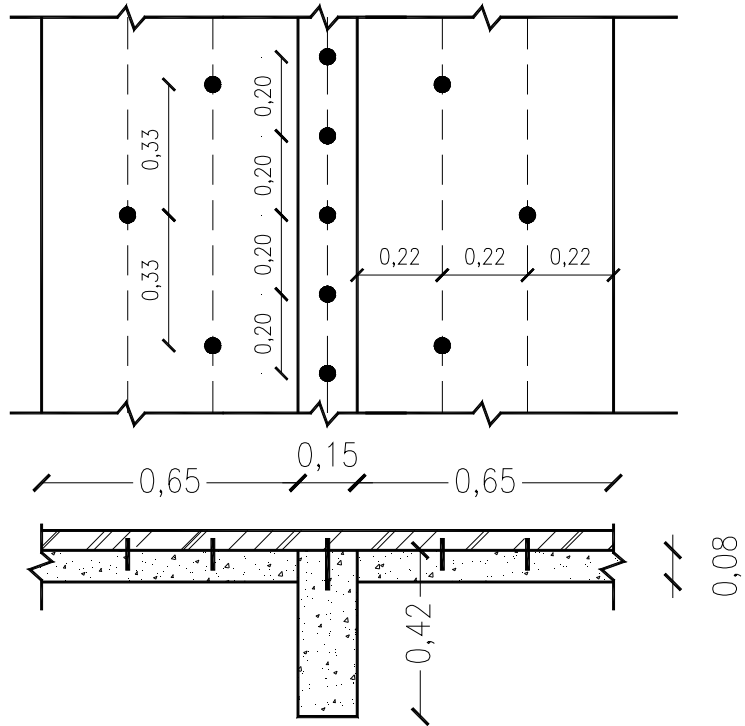
Fig. 11 – Refuerzo para esfuerzos razantes en vigas estructurales

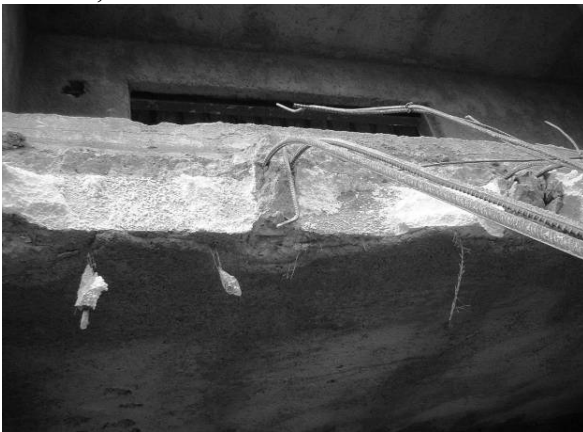
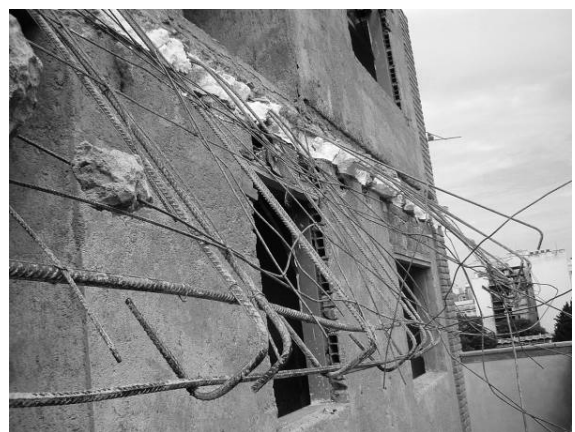
Fig. 13 y 14 – Detalle de la armadura que quedó tras la demolición del balcón de 6º piso.

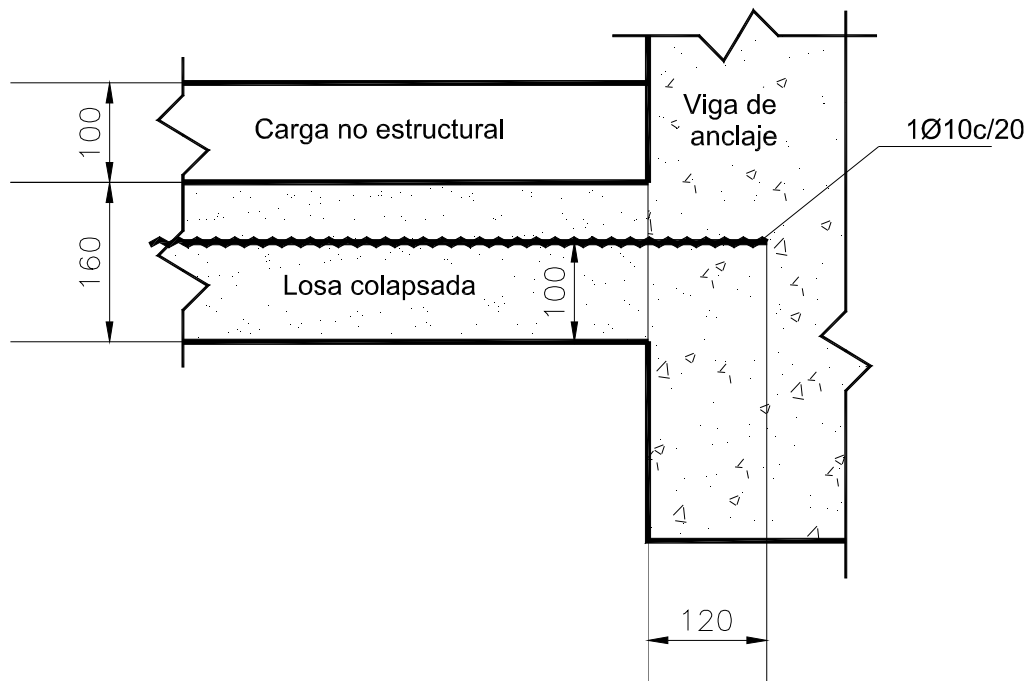
Fig. 15 – Geometría de la estructura según relevamiento realizados en los escombros.

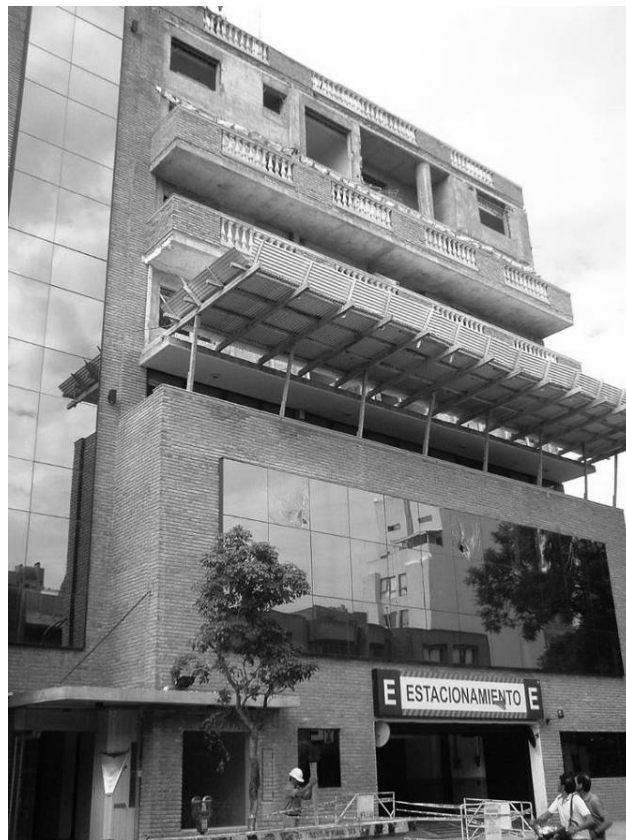
Fig. 16 – Vista exterior con una bandeja para la construcción de los nuevos balcones tras su derrumbe

- Se decidió volver a realizar los voladizos con las mismas especificaciones anteriores, pero con mano de obra especializada.

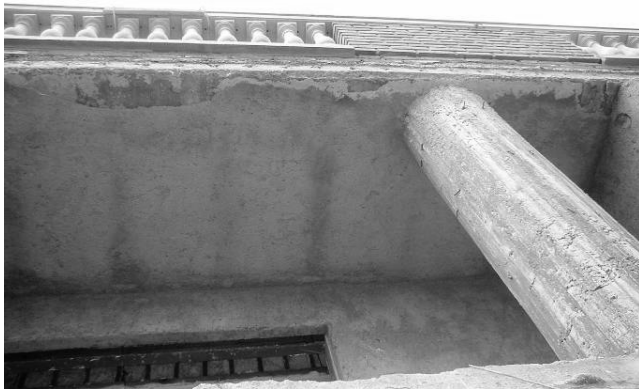
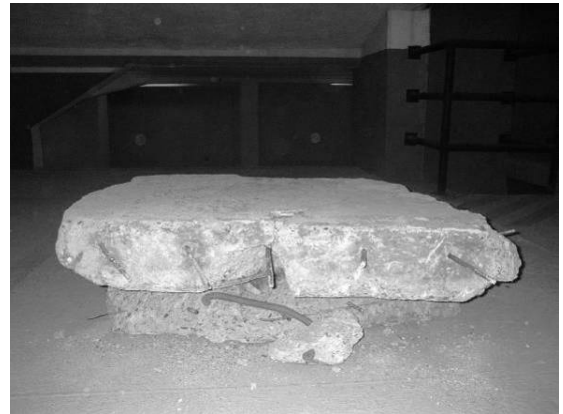
Fig. 17 y 18 – Borde de viga donde quedaron los agujeros de los anclajes y restos de la losa que cayó a planta baja con los anclajes arrancados.

- Los resultados de los ensayos de laboratorio permiten concluir que el diseño de los mismos fue correcto. La falla de los anclajes se debió a un defectuoso llenado de la cavidad con resina, en definitiva a mala calidad de la ejecución.

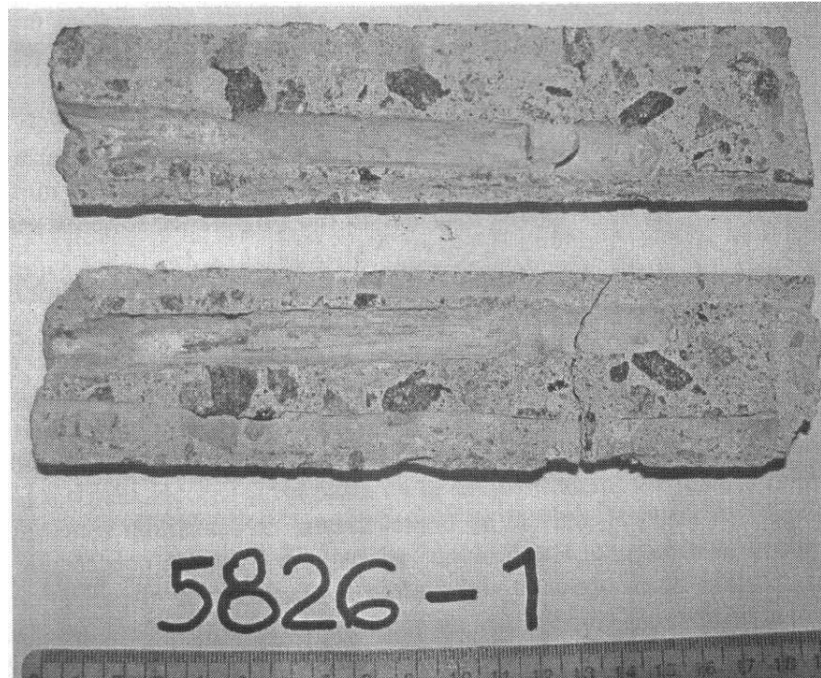
Como se aprecia en la figura 19 en el extremo interior de los orificios se observó un espacio vacío de aproximadamente 2cm. de largo, seguido por un tapón de resina color gris claro de 1 cm. de largo por el diámetro de la perforación. Las caras del orificio se encuentran en parte cubiertas por espesores pequeños de la misma resina, observándose en algunos sectores el hormigón limpio. El sector del orificio donde han estado alojadas las barras de acero se limita a 12 cm. desde la superficie de la viga.

Fig. 19- Testigo 5826-1 extraído en coincidencia con una perforación
