**INTERVENCIÓN DEL PATRIMONIO: ESCUELA MITRE (1906-2015)
2023 UNCUYO**

OBRA: "CONSOLIDACIÓN, RESTAURACIÓN Y PUESTA EN VALOR DE LA ANTIGÜA ESCUELA MITRE".

LUGAR DE EJECUCIÓN: San Martín 22. Ciudad. Mendoza.

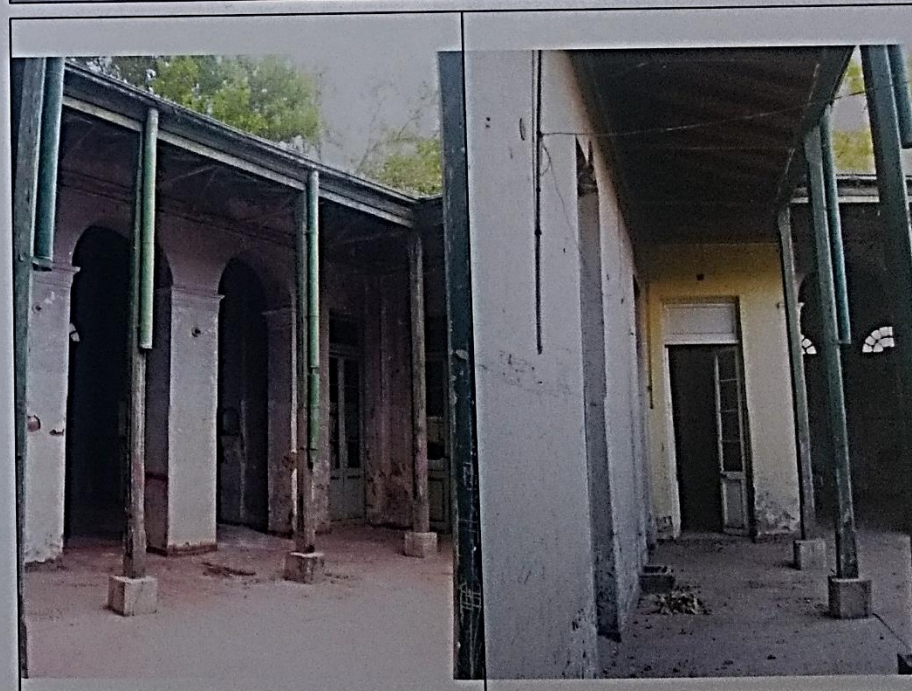
ANTIGUA ESCUELA MITRE - FICHA DE LOCALES SAN MARTÍN 22 - CIUDAD DE MENDOZA	LOCAL 9
OBSERVACIONES: ESTADO GENERAL REGULAR. SE OBSERVAN GRIETAS Y FISURAS SOBLRE LOS MUROS OESTE Y ESTE. FALTA EL CIELORRASO COMPLETO. SE OBSERVA BUEN ESTADO DE LA CUBIERTA (CABRIADA, CAÑA)

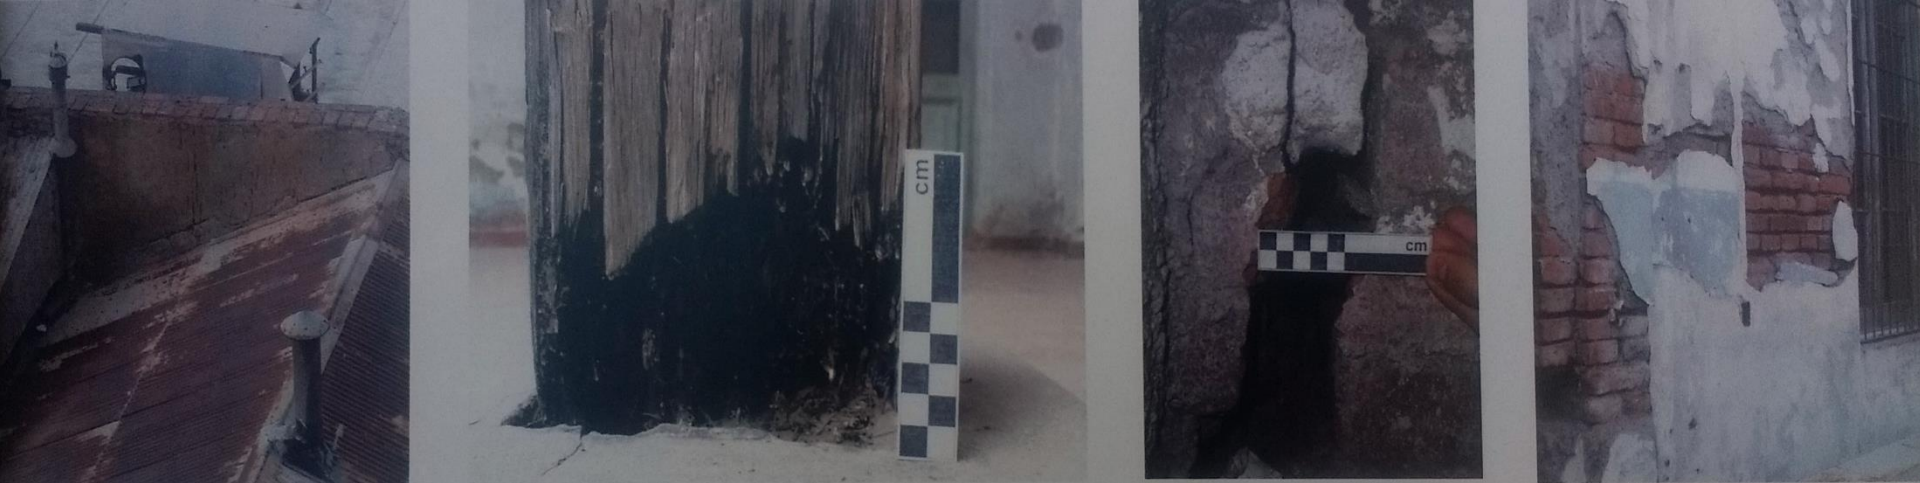
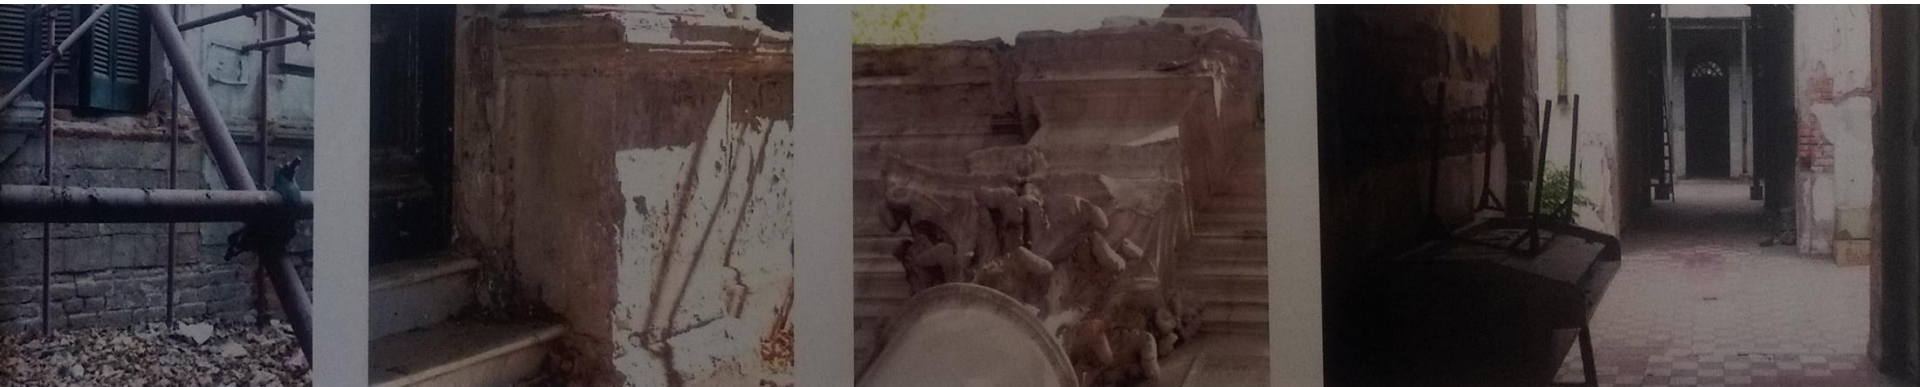
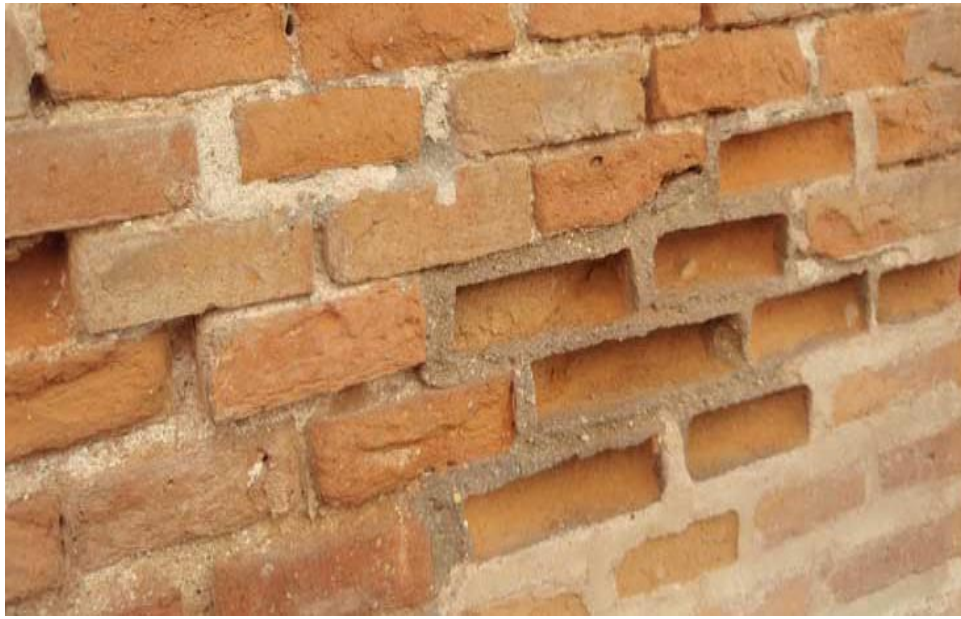
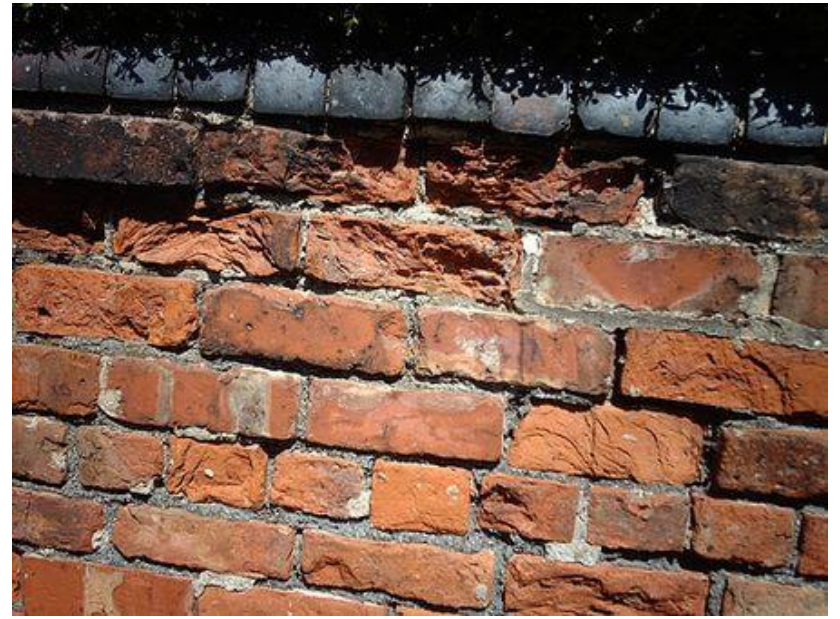
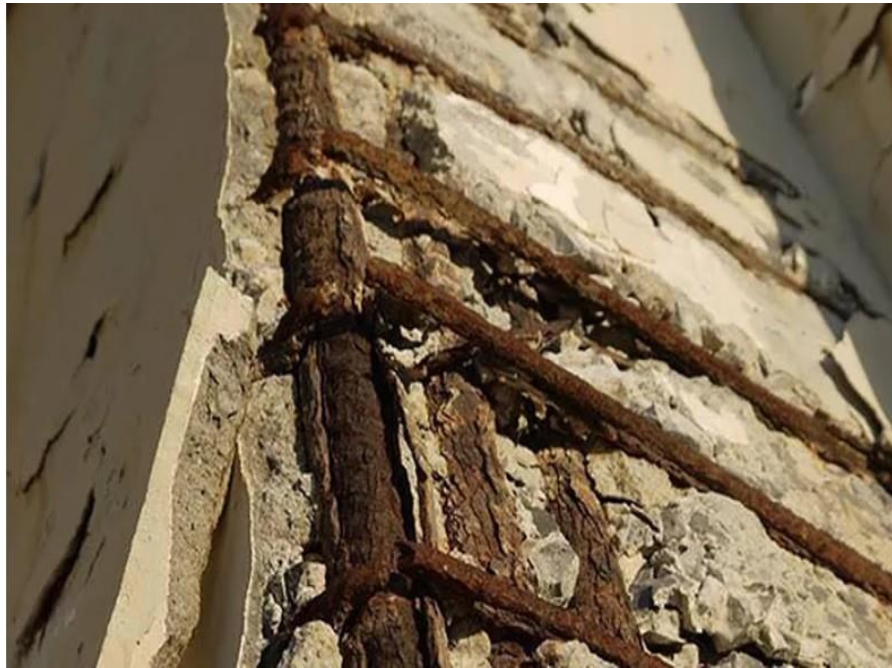
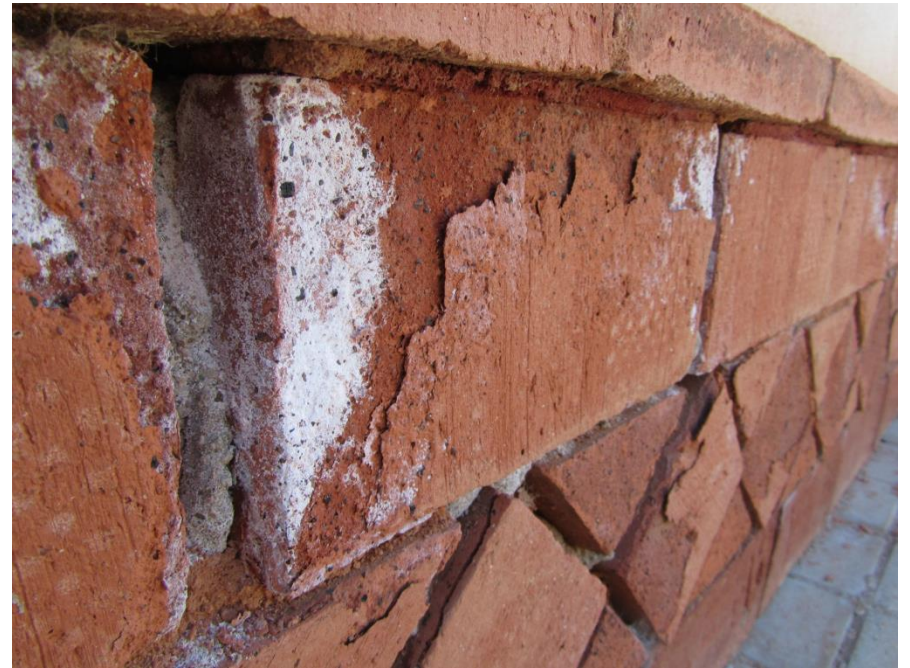
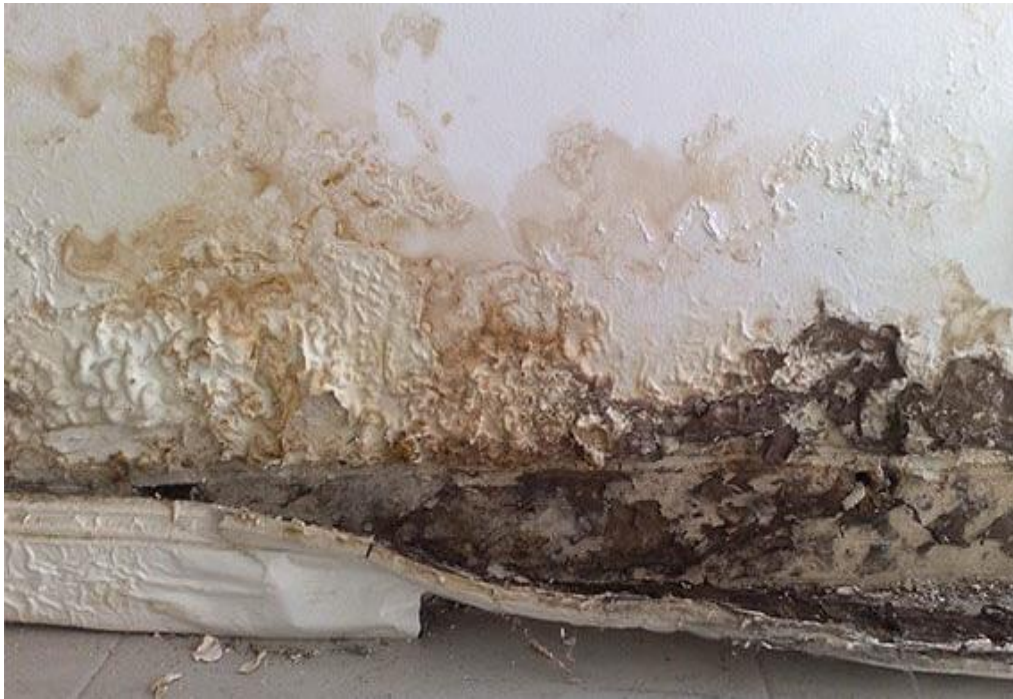
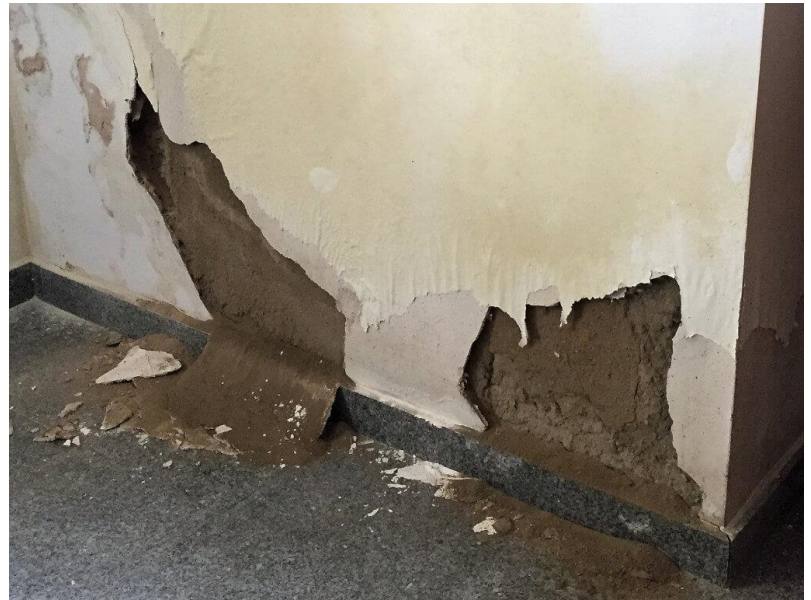
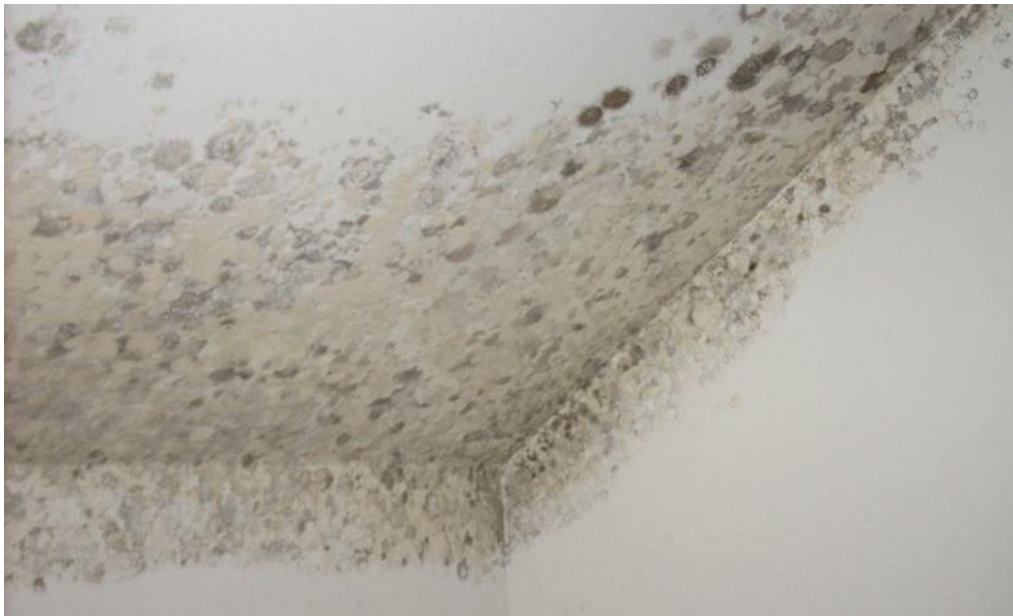
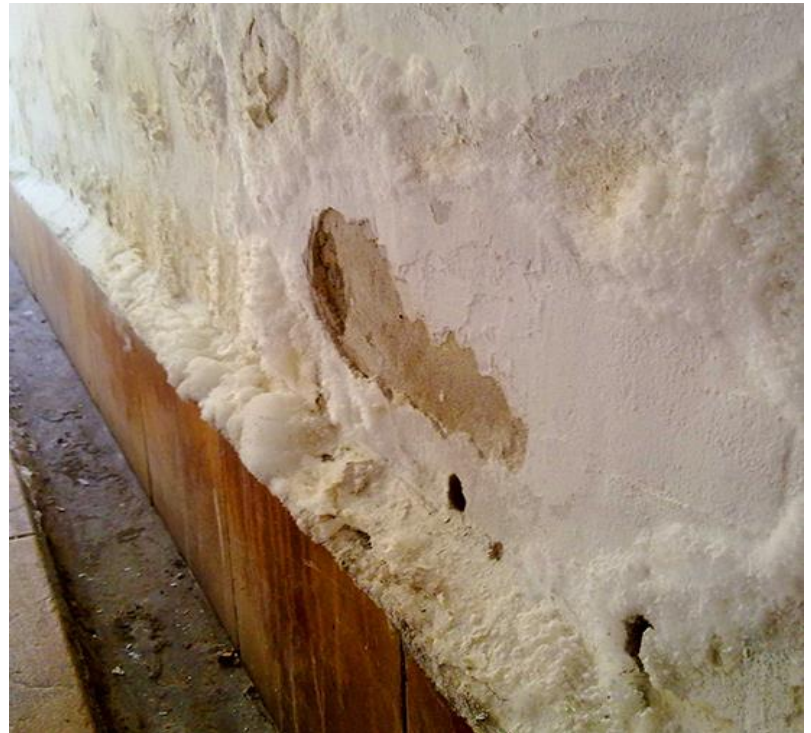
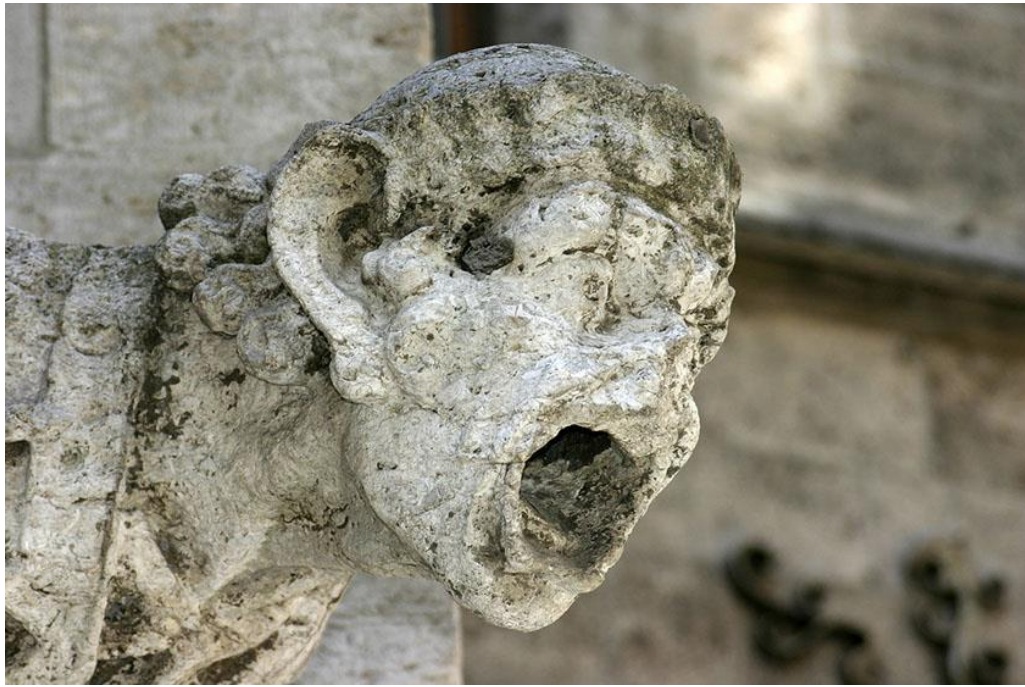
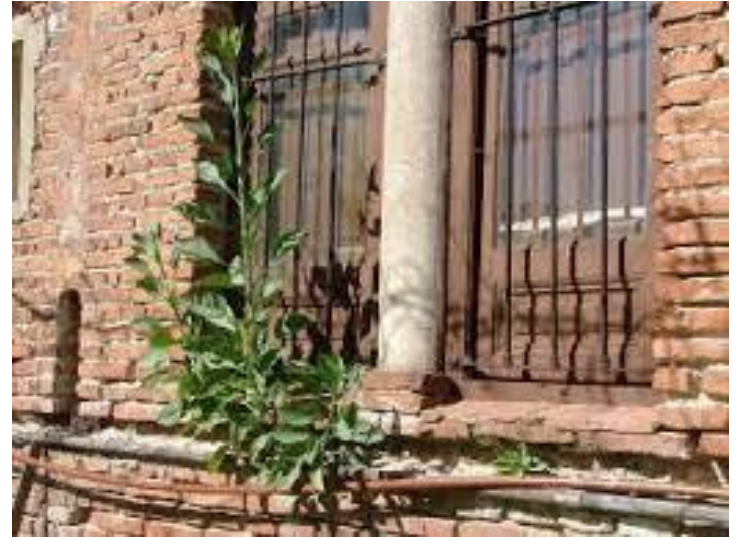
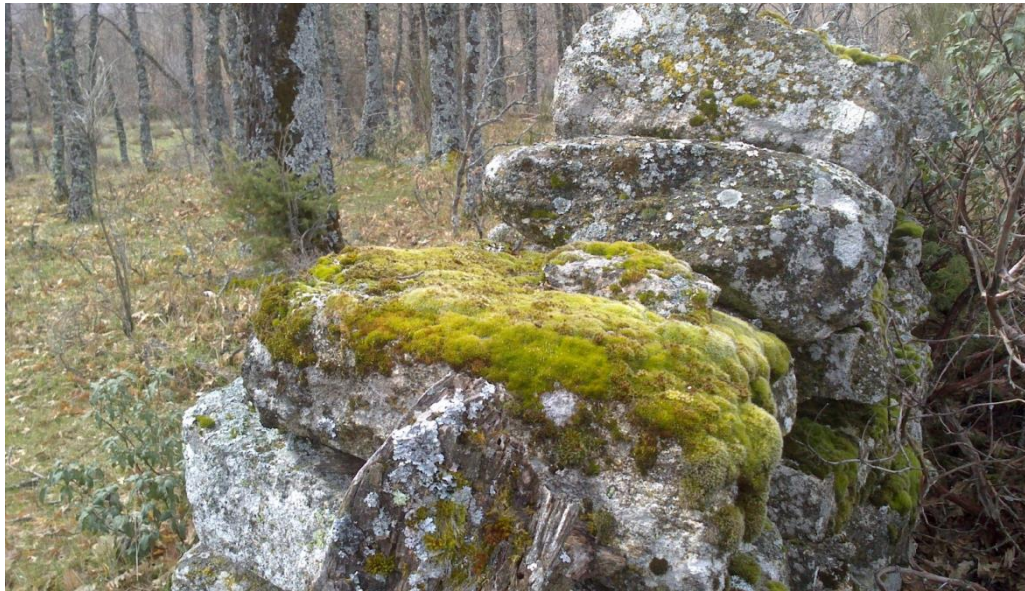
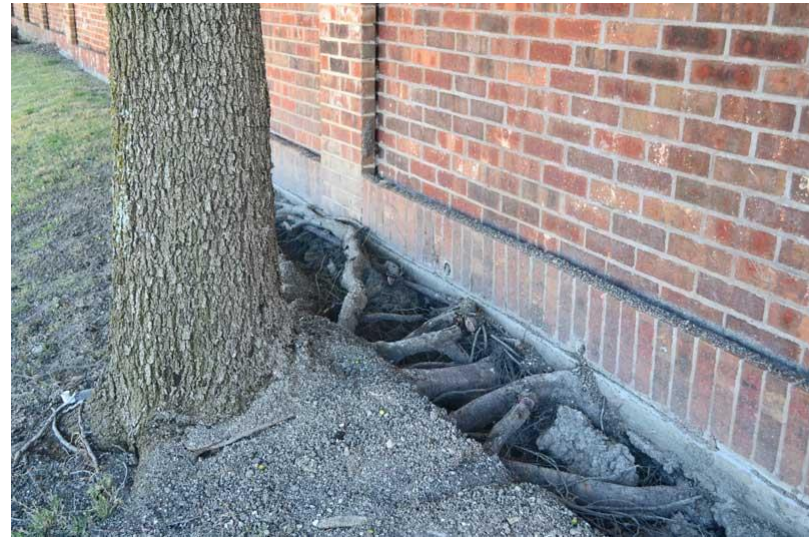
1. Vista del deterioro de la cubierta mediante oxidación de la chapa.
2. Degradación por podredumbre de la pino tea de columna de patio por aporte de agua.
3. Fisura y elemento faltante y desprendimiento(revoque y ladrillo) en muro oeste Local 4.
4. Fisura, salitre, desprendimiento(revoque y ladrillo) en muro este del patio 2.
5. Desprendimiento del revoque del zócalo de fachada.
6. Desprendimiento de material de moldura en la base del pilar de fachada.
7. Elemento faltante en cornisa superior de fachada y capitel corintio.
8. Desprendimiento de revoque por eflorescencia en muros del Local 11 y patio 2.

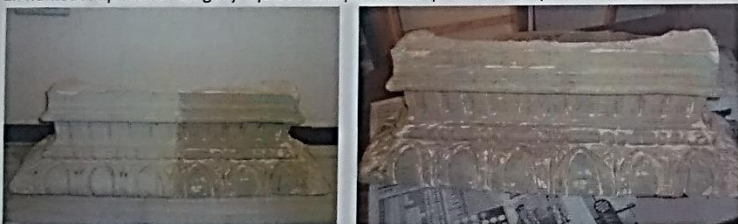
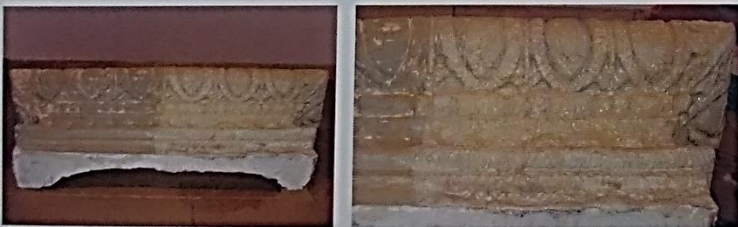
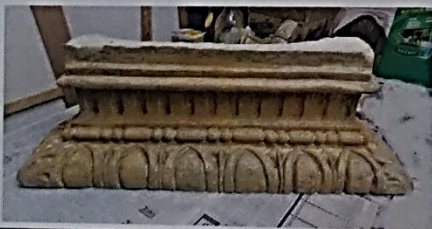
Luego de realizar el tratamiento de limpieza y llegar finalmente al material constitutivo, se encontró que el mismo ha perdido sus propiedades bajo los siguientes signos:

- Pérdida de dureza y cohesión.
- Pulverulencia/Desgranamiento.

- *En seco*: con pincel y cepillos para retirar el polvo superficial. Con bisturí para retirar las capas ablandadas.

- *En húmedo*: aplicación de gel y líquidos decapantes con pincel en tiempo controlado.

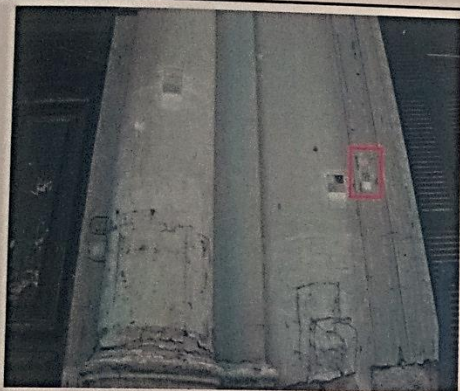
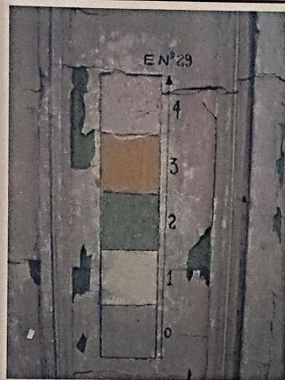
FICHA TÉCNICA: ESTRATIGRAFÍA EN MARCO DE VENTANA- FACHADA – LATERAL DERECHO N ° 29

RESULTADOS DE CATEO:

• **Pigmentos:** Desde la capa superficial hacia el interior se obtuvieron los siguientes resultados:

- Pigmentos solubles en agua: Capas N ° 0, 1
- Pigmentos insolubles en agua /oleosas: Capas N ° 2, 3, 4

• **Capa Primaria u Original:**

Corresponde a la capa ascendente → 4 de color gris del muro

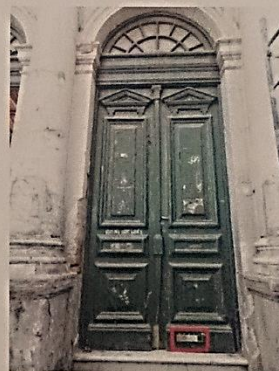
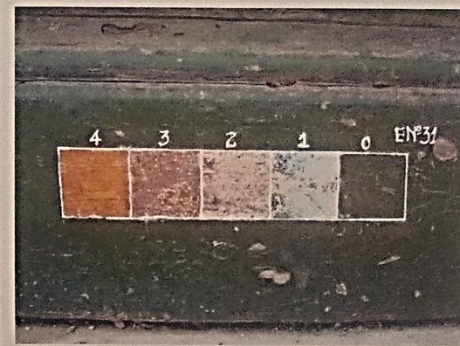
FICHA TÉCNICA: ESTRATIGRAFÍA EN CARPINTERÍA - PUERTA DE INGRESO - LATERAL DERECHO N ° 31

RESULTADOS DE CATEO:

• **Pigmentos:** Desde la capa superficial hacia el interior se encontraron pigmentos insolubles en agua en todas las capas.

• **Capa Primaria u Original:**

Corresponde a la capa ascendente → 4 color original de la madera.
