Piper Alpha

Antecedentes

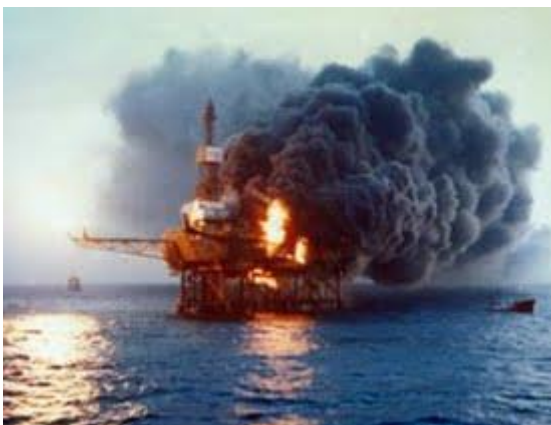
Piper Alpha colapsada.
