Mantenimiento de Obras

VISITA DE OBRA

Restauración de Escuela: Bartolomé Mitre

2013

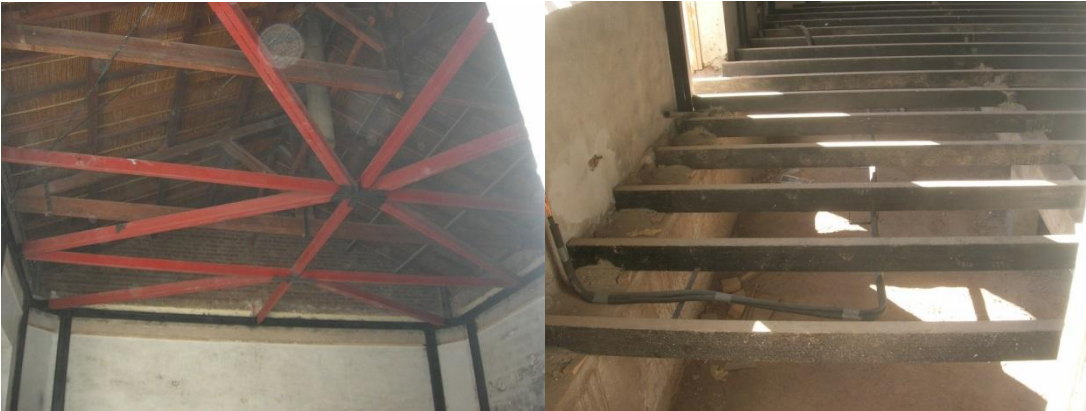
Ventilaciones

Originalmente la construcción constaba con ventilaciones (cámaras de aire) debajo de los pisos de madera, la cual ventilaba por las cuatro esquinas a través de caños, dos de los caños está conectado con el exterior por el cual entraba el aire frío y se dirigía hacia la cámara, por las otras dos esquinas subía el aire caliente y se quedaba en el entretecho el cual poseía una chimenea que permitía la salida al exterior, de esta manera se conseguía una ventilación completa del entretecho, el bajo piso y se protegían de gran manera los muros de la humedad.

Con el paso de los años esta cámara fue rellena, se cambió el nivel de tierra, se hizo contra piso y piso, lo que ocasionó que la humedad ascendiera por los muros. Como proceso de restauración lo que se va a hacer es volver al piso hueco como se encontraba originalmente.

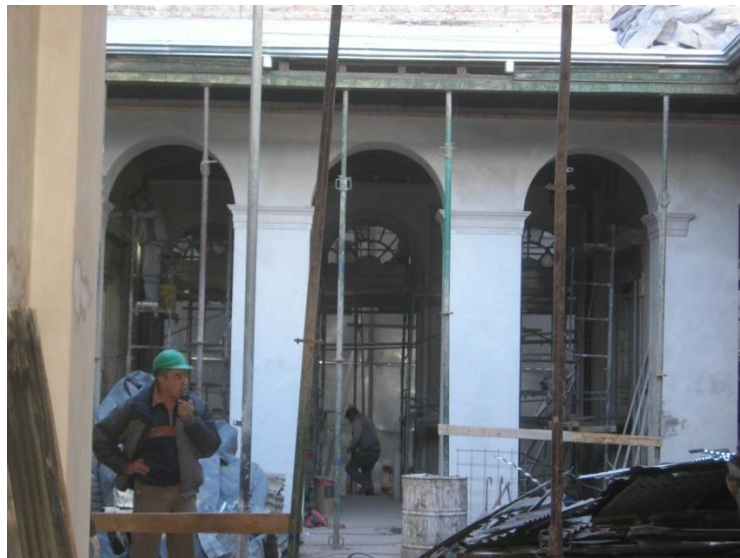
Aberturas:

Los 3 arcos del patio principal presentaban múltiples fisuras, por lo que se tuvieron que hacer costuras; a través de agujeros se pasaban hierros con químicos y en las grietas se colaba un material (epoxi).

Las galerías internas se ha realizado un trabajo de apuntalamiento para sostener el techo y así poder reparar todas las columnas de pinotea ya que por efecto de la humedad están todas podridas, dicha reparación se llevó a cabo colocándole prótesis de la misma clase de madera en las bases podridas de dichas columnas.

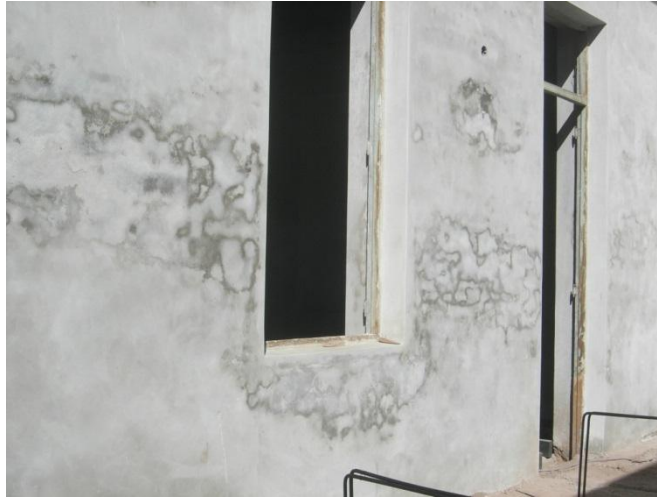
Muros:

Se repararon en los muros las manchas provocadas por la humedad capilar que había ascendido hasta una altura de 2,20m producto de los intentos de reparación con mortero hidrófugo que sólo provocaba el ascenso de dicha humedad.

Se colocaron perfiles UPN 180, desde la parte inferior a la viga y vinculados a los muros a través de pernos anclados, estos pasando de lado a lado. En la parte superior de la pared se hizo un anillo con perfiles UPN 140, uno por dentro y otro por fuera, tomados con anclajes químicos sosteniendo la pared desde los dos lados y estos están soldados a las columnas mencionadas anteriormente. En el plano horizontal formado por este anillo, vinculándolo se colocaran tres travesaños y rigidizadores, de manera que todo el sistema estructural quede armado como una caja, lo que le dará estabilidad a la estructura primitiva, ya que ésta no posee estructura de Hormigón es solo ladrillo.

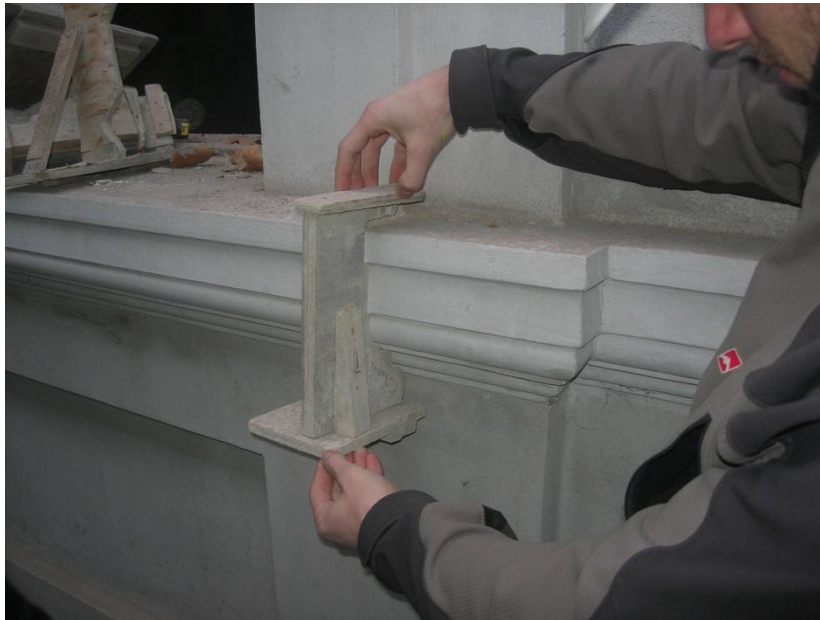
Molduras:

Otro de los trabajos que se está haciendo es el de reconstrucción de las molduras, de las que se tuvieron que sacar moldes de las originales para poderlas reproducir nuevamente. Fue necesario que los especialistas enseñaron a los obreros como realizar las molduras con los moldes de madera que habían realizado.
