## Mantenimiento de obras.

### **Patologías.**

*Museo del pasado cuyano.*

*Junta de Estudios Históricos de Mendoza.*

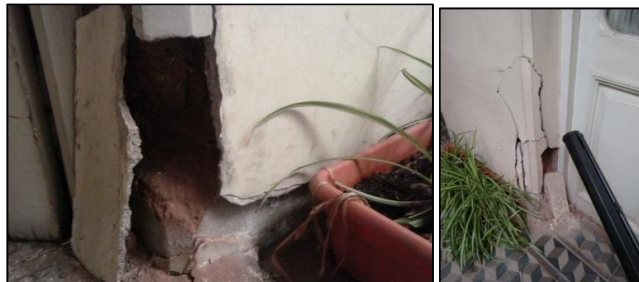
- ii. Fisuras en los sectores inferiores de las esquinas

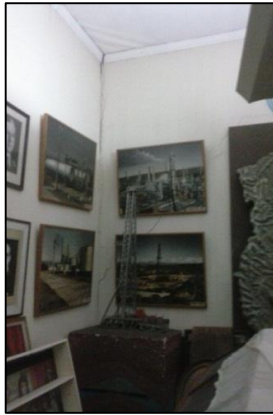
- II. Sala Ing. R. Silveyra
  - i. Fisuras diagonales en muros

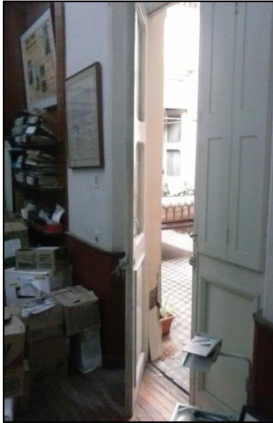
ii. Descuadre de aberturas

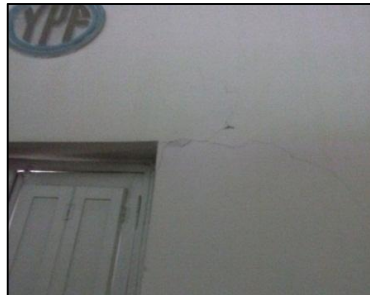
iii. Fisuras en esquina de marcos

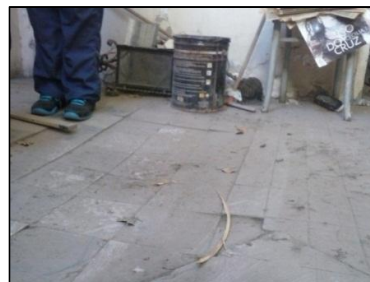
III. Primer patio externo

i. Hundimiento del piso

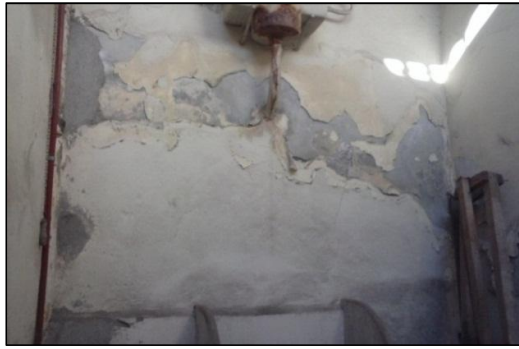
IV. Baños

i. Detección de humedad

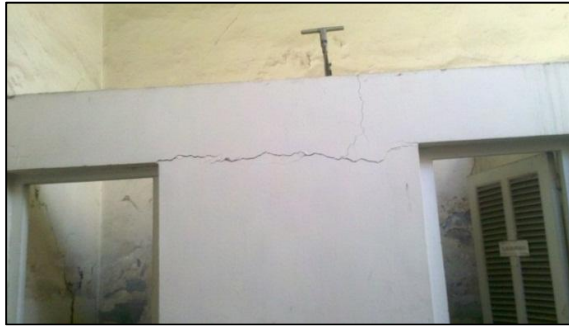
ii. Fisuras horizontales

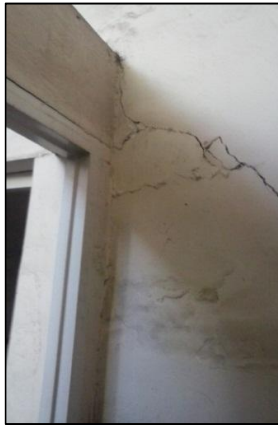
iii. Fisuras diagonales

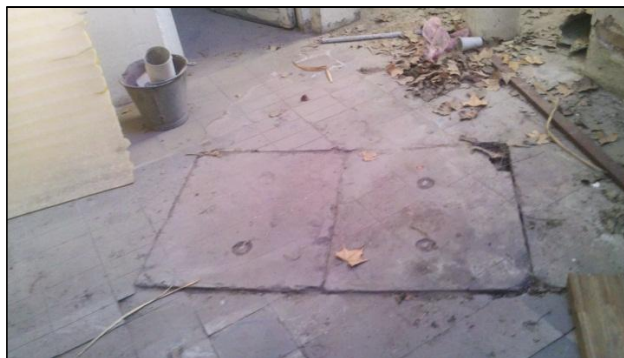
iv. Hundimiento del piso

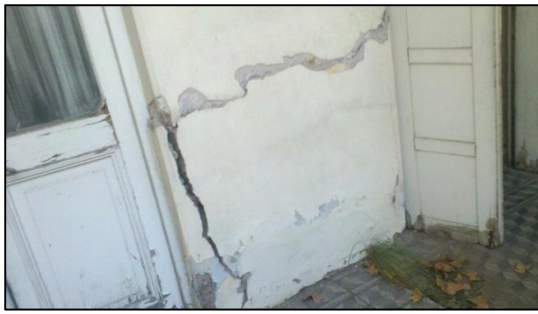
- V. Segundo patio externo  
i. Fisuras diagonales

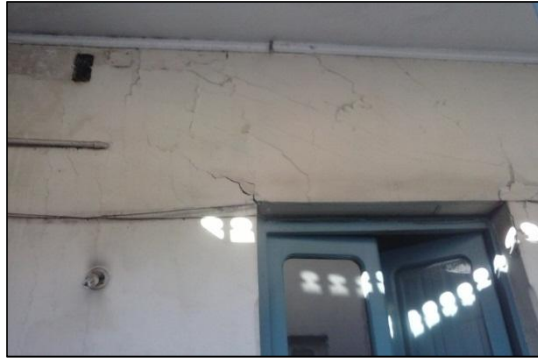
ii. Fisuras en esquina de marcos

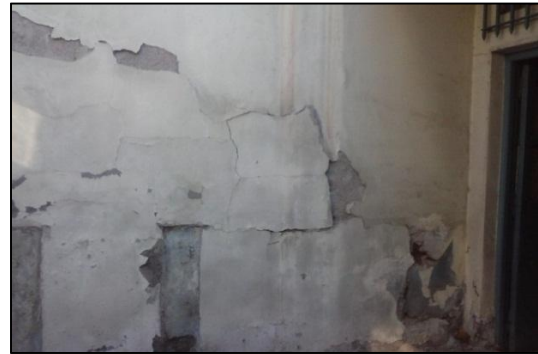
iii. Detección de humedad

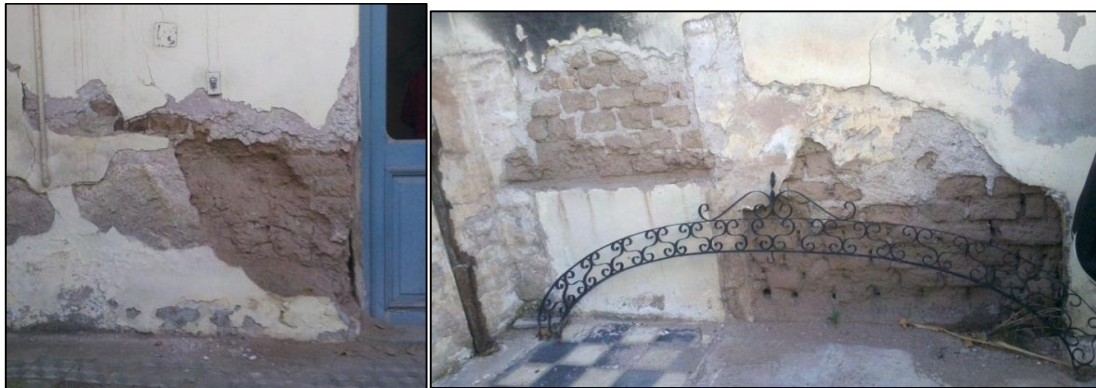
iv. Desprendimiento del material

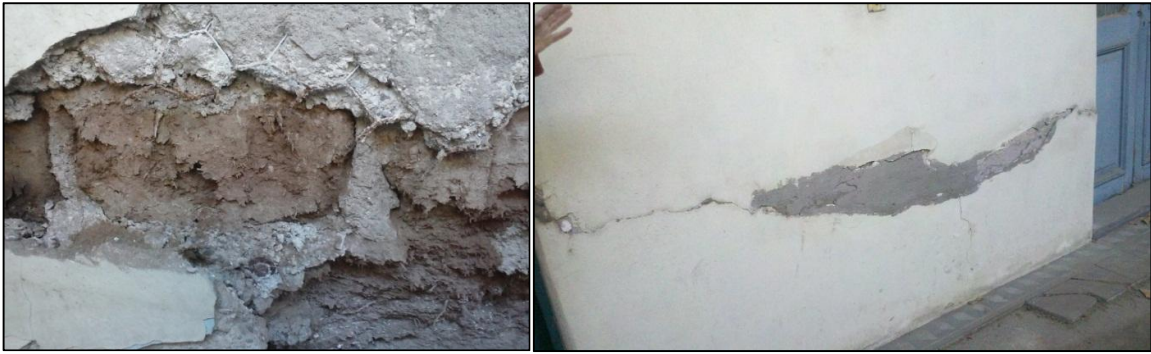
v. Evidencia de reparación

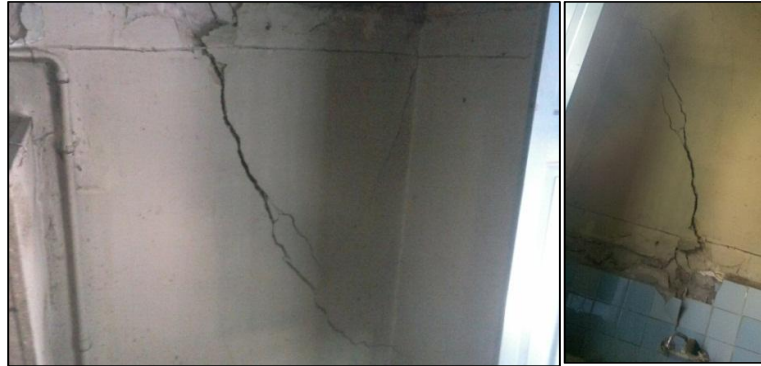
VI. Cocina

i. Fisuras diagonales

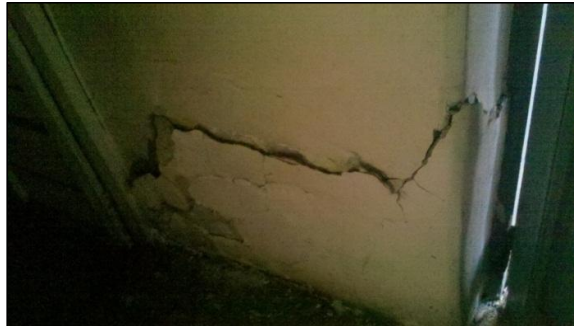
VII. Garaje

i. Fisuras diagonales

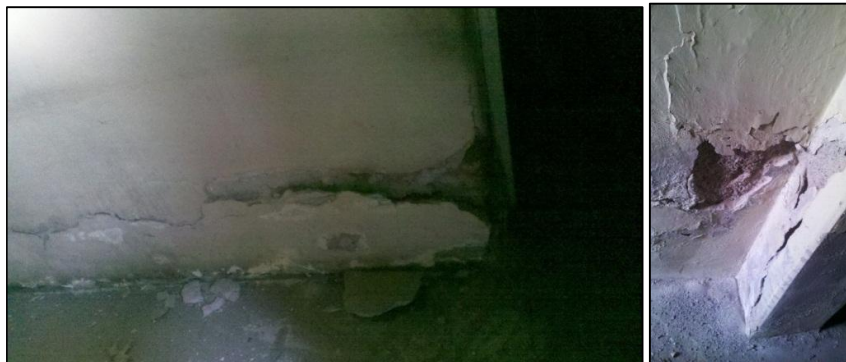
ii. Desprendimiento de material en sector inferior del muro

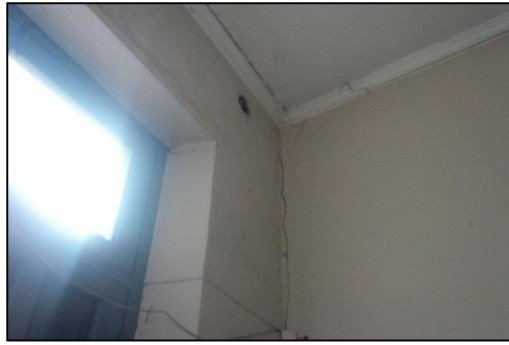
VIII. Sala

i. Fisuras borde de columna

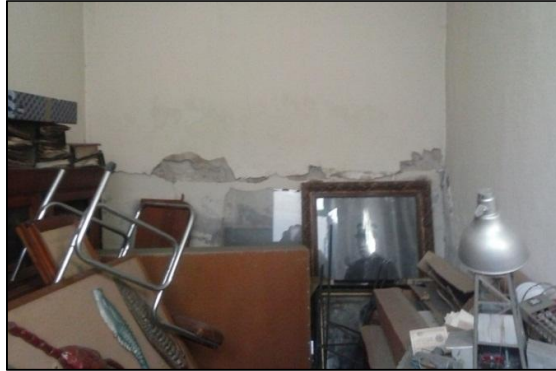
ii. Fisuras horizontales

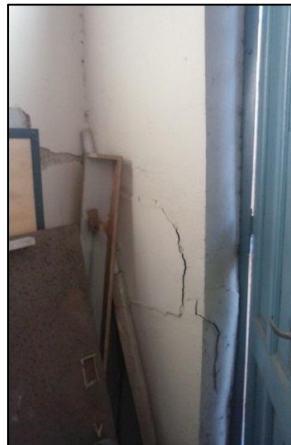
iii. Fisuras diagonales
