Restauración de Escuela Bartolomé Mitre

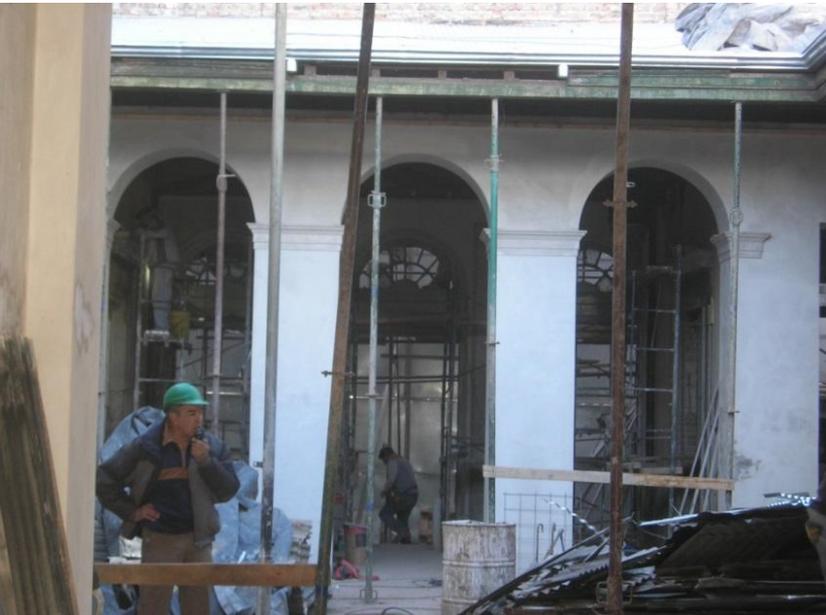
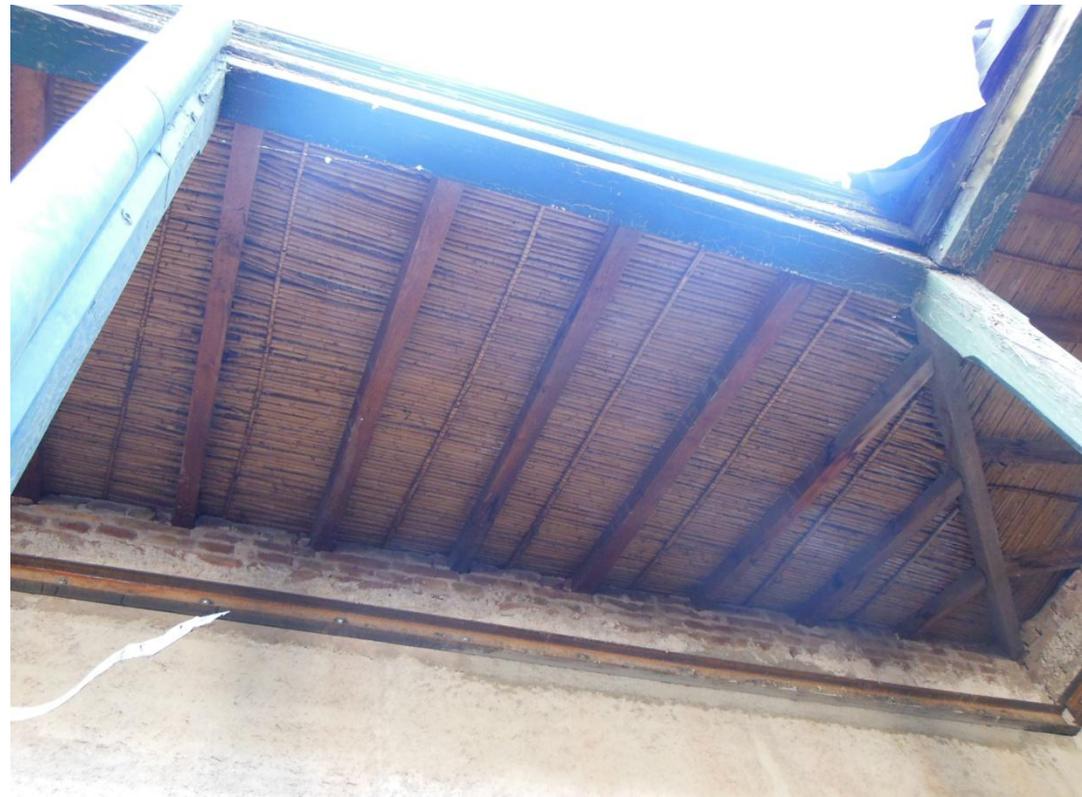
Aberturas

- Las galerías internas se ha realizado un trabajo de apuntalamiento para sostener el techo y así poder reparar todas las columnas de pinotea ya que por efecto de la humedad están todas podridas, dicha reparación se llevó a cabo colocándole prótesis de la misma clase de madera en las bases podridas de dichas columnas.

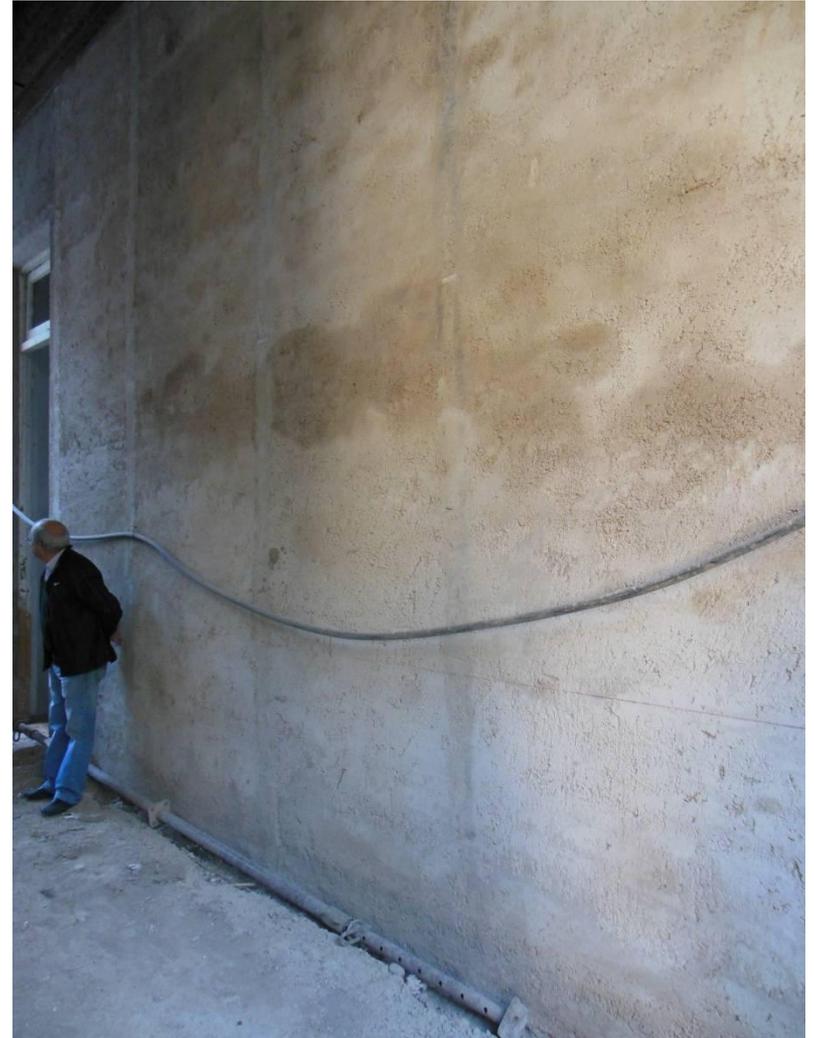
Muros

- Se repararon en los muros las manchas provocadas por la humedad capilar que había ascendido hasta una altura de 2,20m producto de los intentos de reparación con mortero hidrófugo que sólo provocaba el ascenso de dicha humedad.

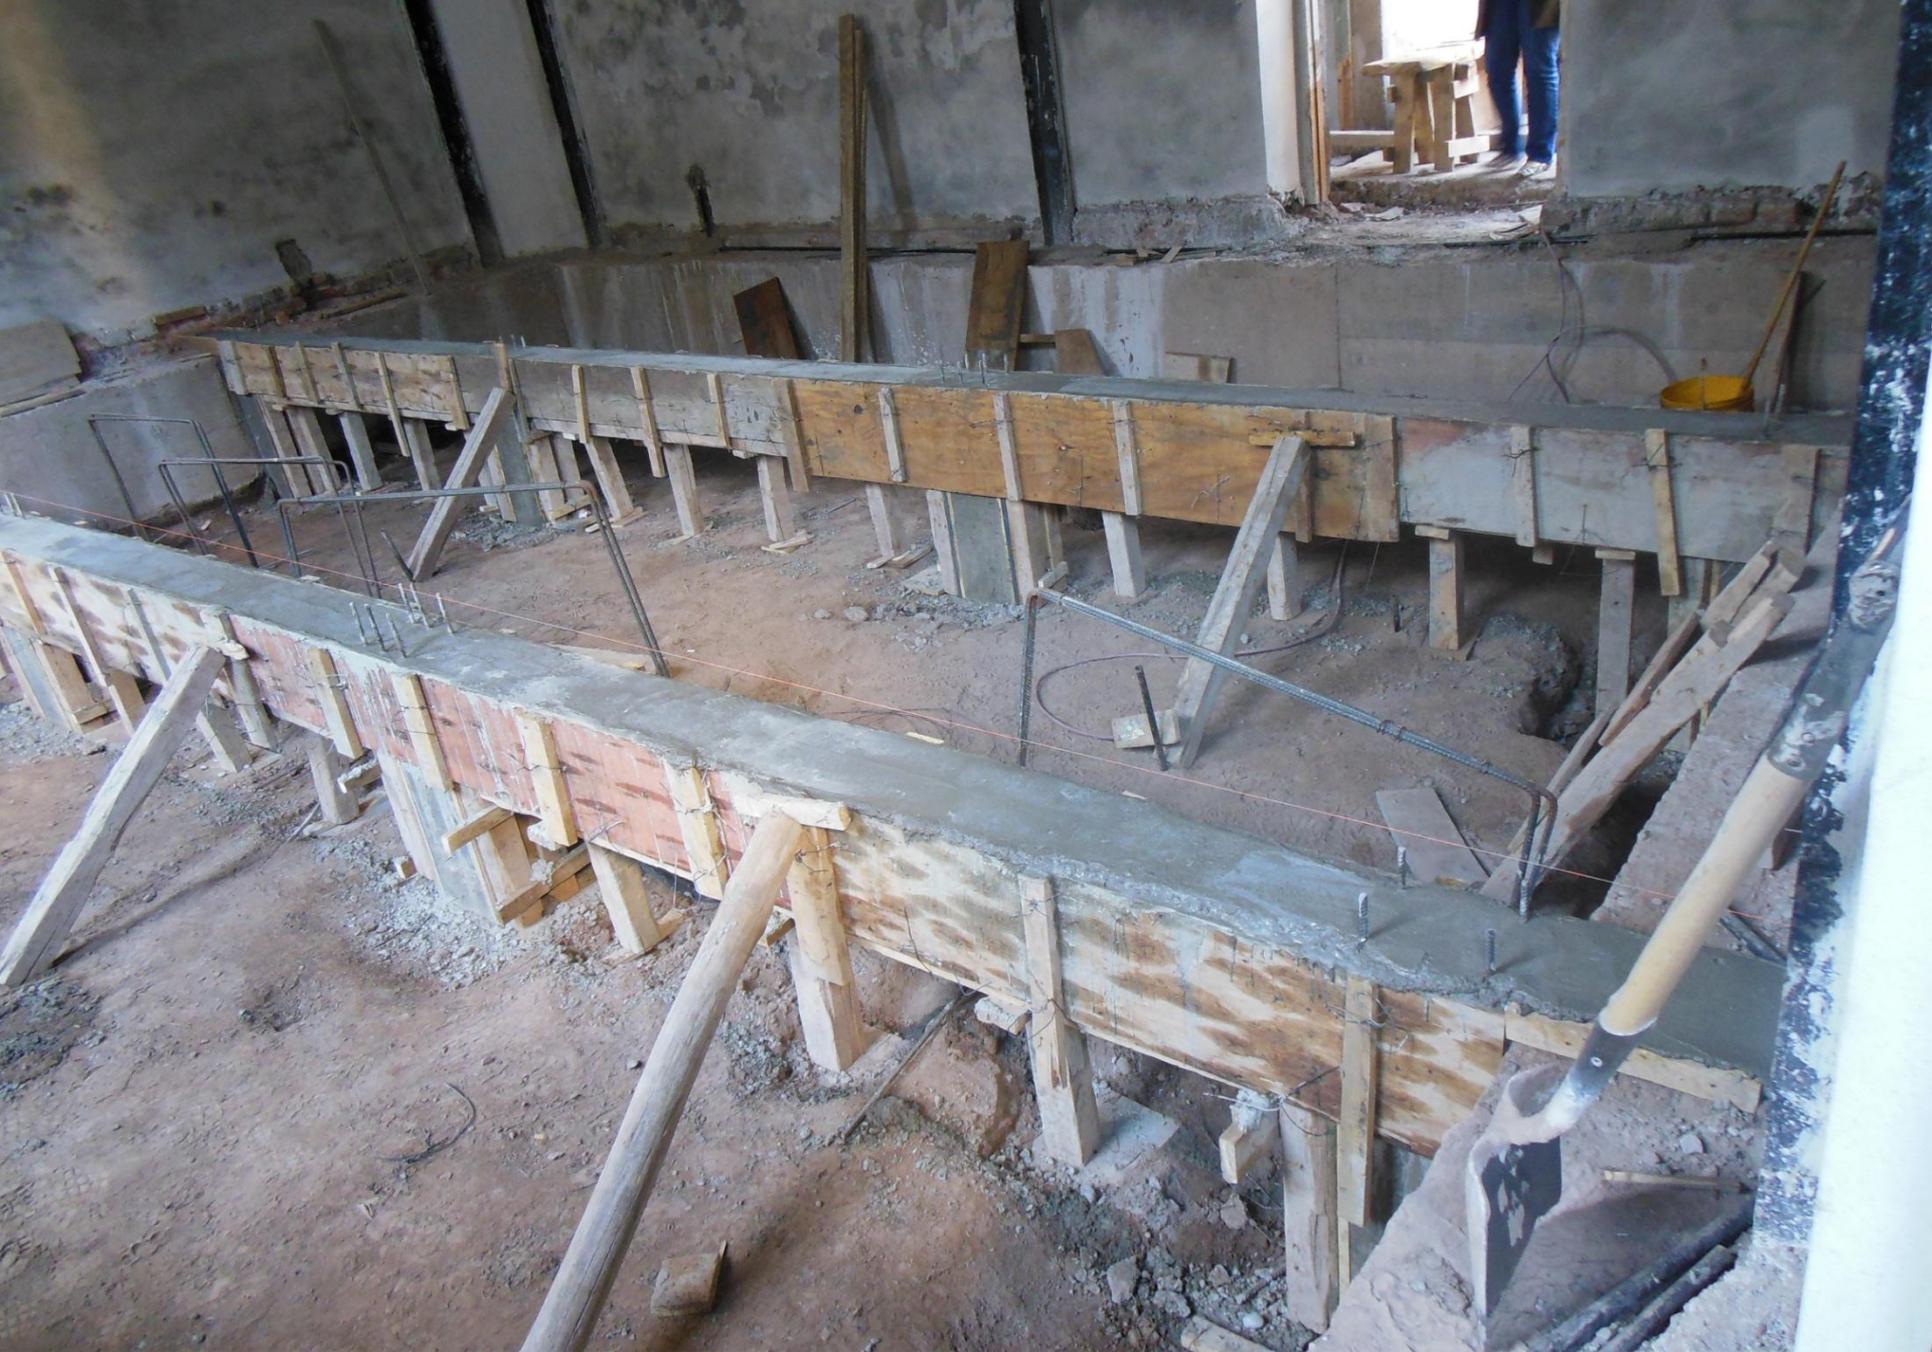
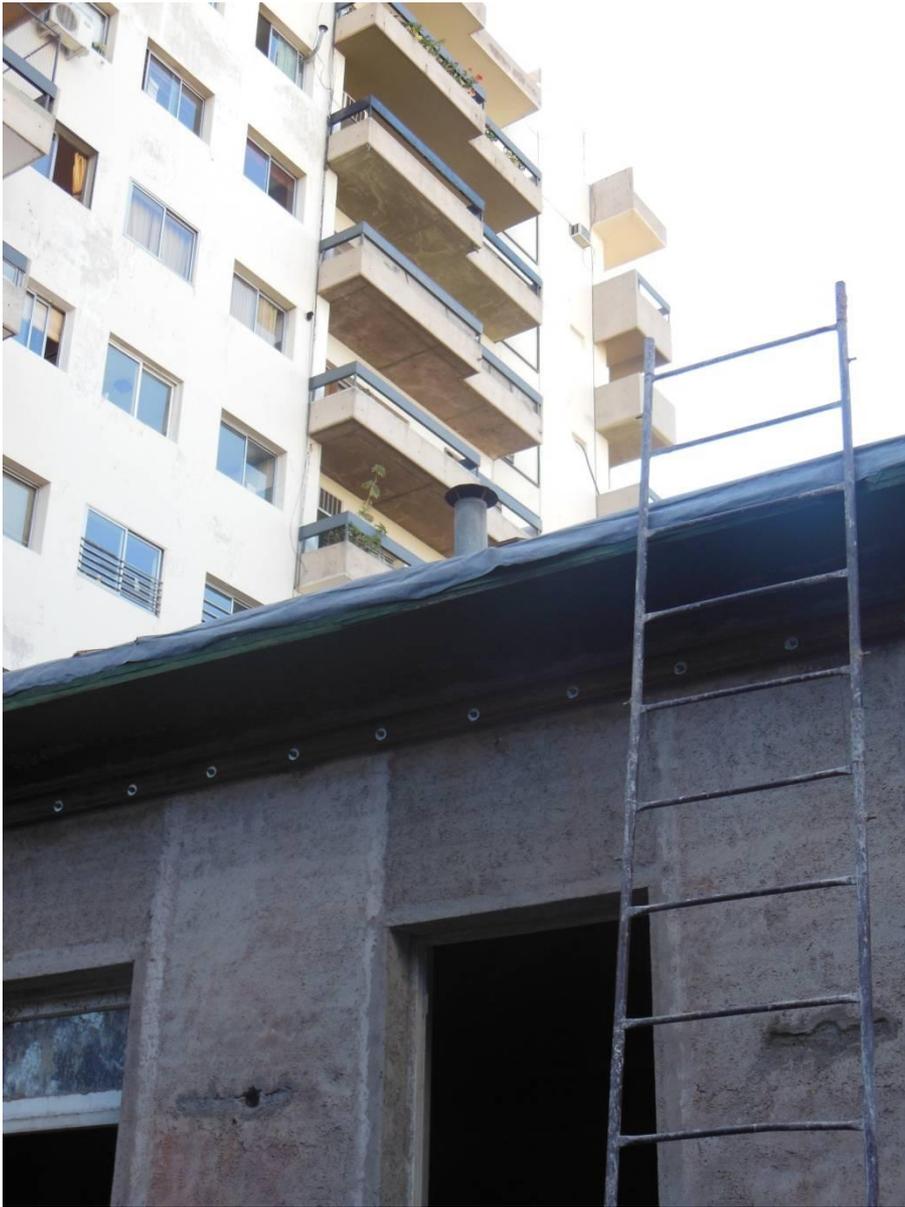
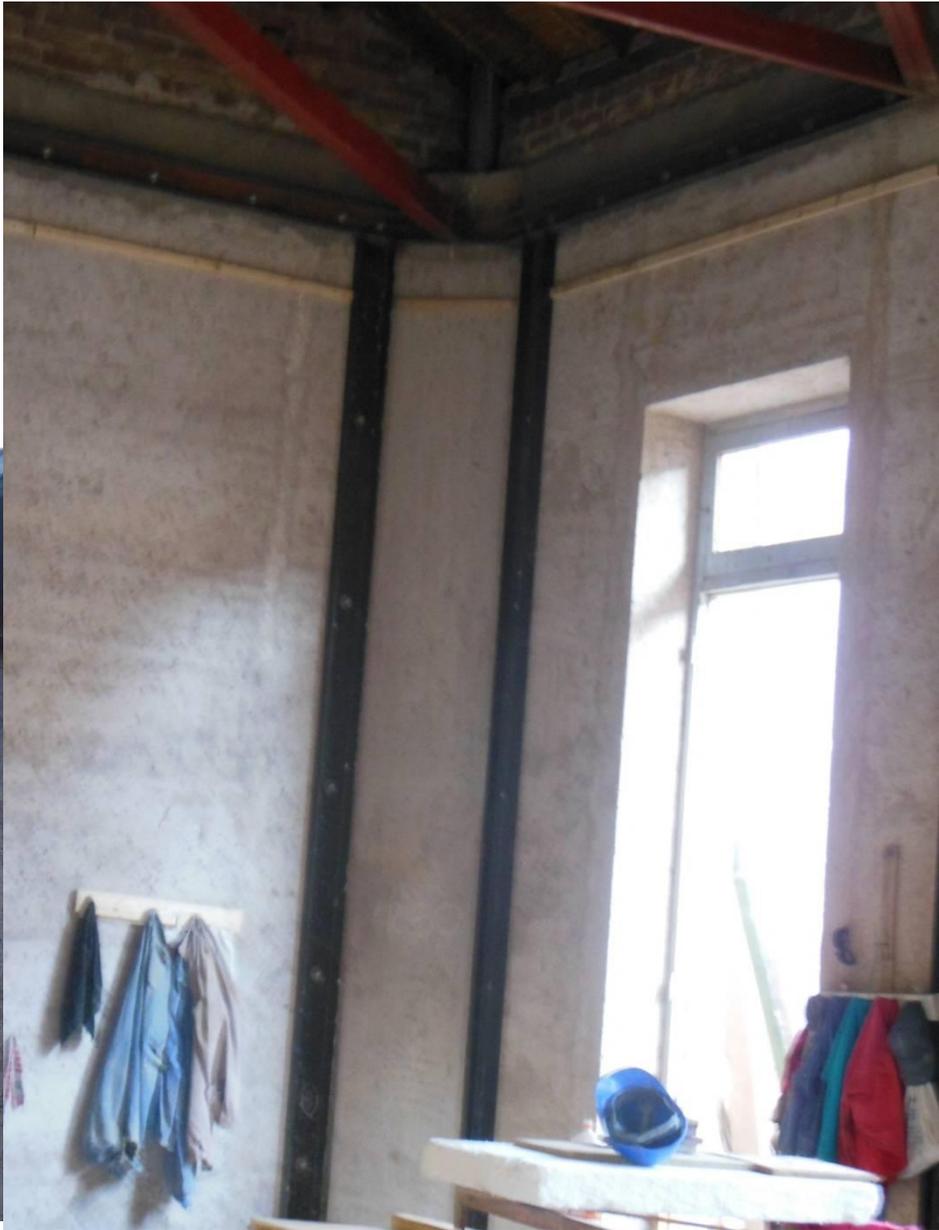
Muros

- Se colocaron perfiles UPN 180, desde la parte inferior a la viga y vinculados a los muros a través de pernos anclados, estos pasando de lado a la lado. En la parte superior de la pared se hizo un anillo con perfiles UPN 140, uno por dentro y otro por fuera, tomados con anclajes químicos sosteniendo la pared desde los dos lados y estos están soldados a las columnas mencionadas anteriormente.
- En el plano horizontal formado por este anillo, vinculándolo se colocaran tres travesaños y rigidizadores, de manera que todo el sistema estructural quede armado como una caja, lo que le dará estabilidad a la estructura primitiva, ya que ésta no posee estructura de Hormigón es solo ladrillo.

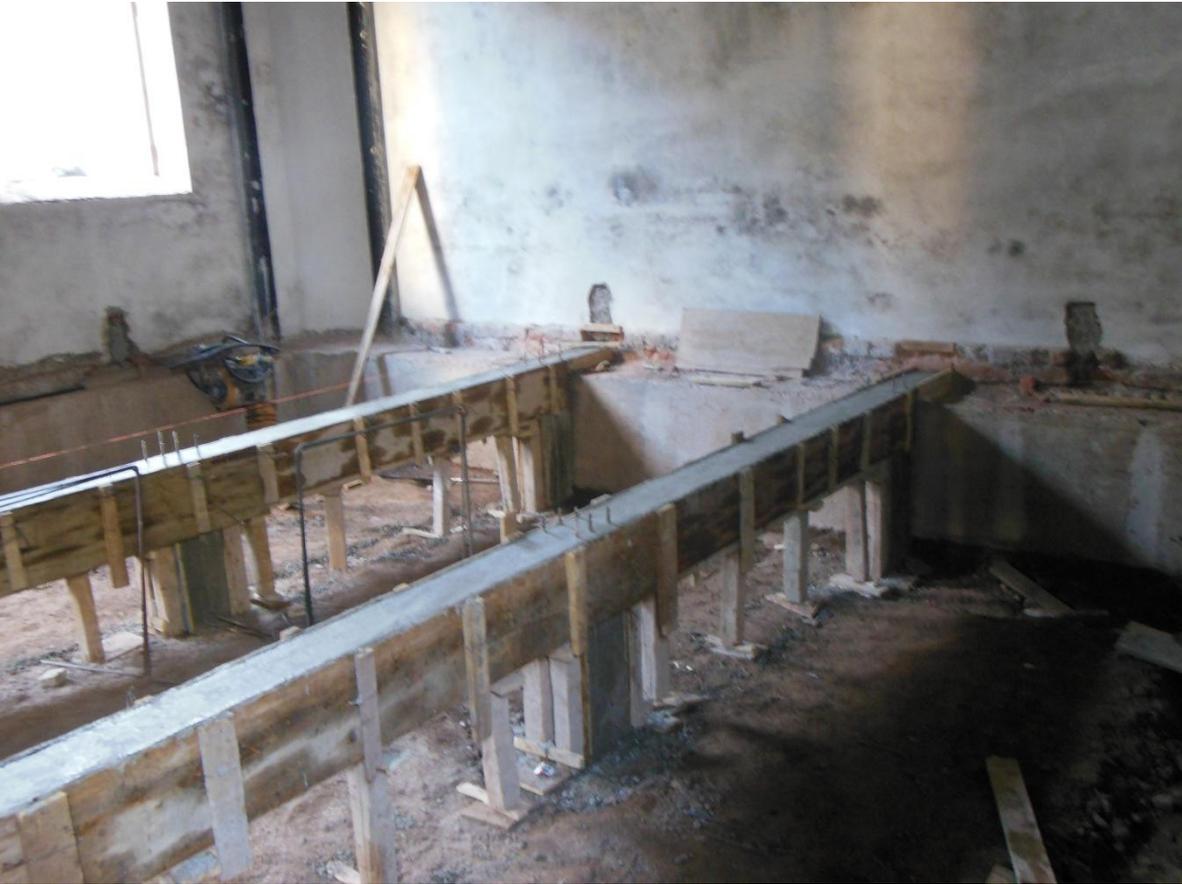
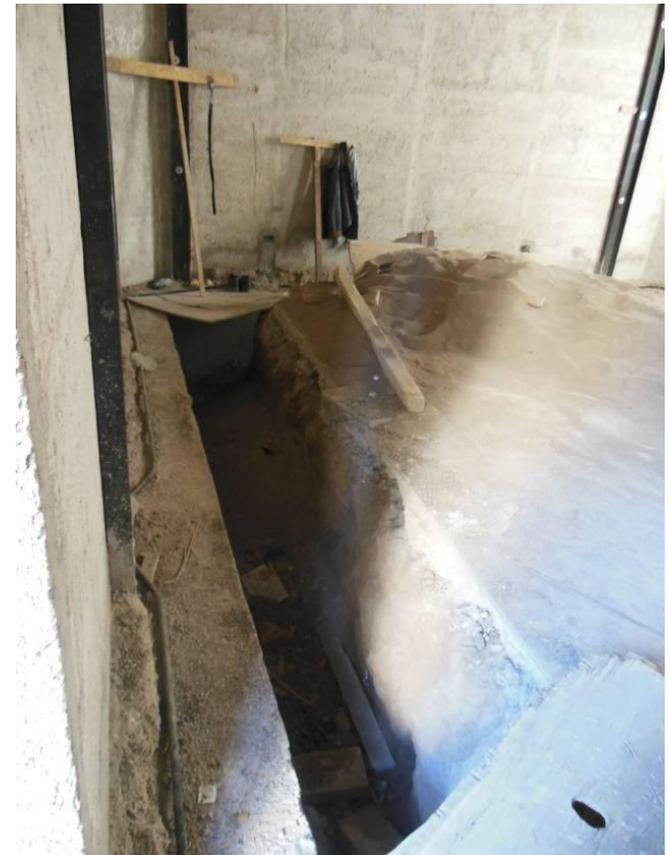
Refuerzo de Cimientos

- Se construyeron vigas de refuerzo a cada lado de los muros internos y en el caso de los muros linderos solo una viga en la parte interna. Antes de realizar estas vigas se hicieron unos pases debajo del muro, en sentido transversal y se colocaron armaduras, se llenaron de hormigón y se dejaron los pelos para vincularla a la viga longitudinal antes mencionada, en el caso de los muros linderos estas conformaron unas ménsulas donde quedo apoyado el muro, en los muros internos se hizo el mismo trabajo solo que estas vigas pasantes quedaron apoyadas en las vigas longitudinales a cada lado del muro, actuando como doblemente empotrada.
