INFORME

VISITA DE OBRA

DISEÑO ESTRUCTURAL III

GRUPO 4

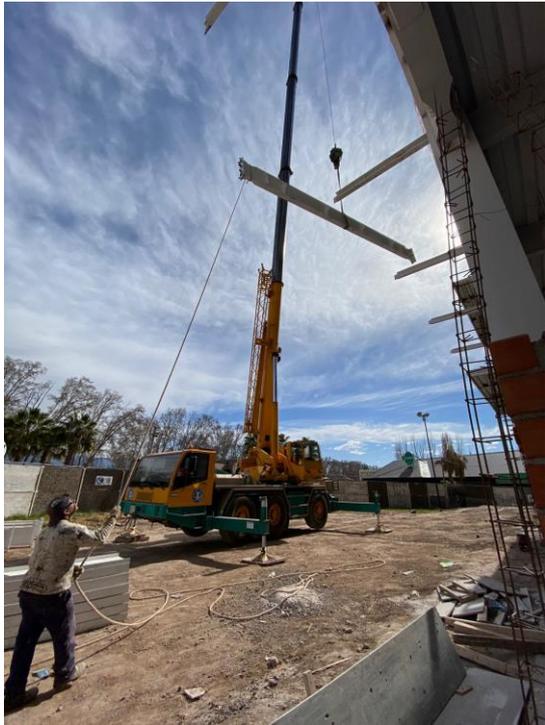
Imagen N°4. Colocación viga Pórtico.

El día que se realizó el relevamiento 21 de agosto, en la obra se estaba terminando de colocar la estructura metálica del edificio. La estructura fue realizada en Villa Mercedes, San Luis. En el momento del relevamiento, se estaba terminando de anclar las vigas, las mismas se realizaron mediante una grúa y una guía de seguridad que estaba unida a uno de los extremos para evitar los movimientos que se puedan producir por las ráfagas del viento y así obtener una mejor manipulación, ya que van ancladas con las columnas del último piso y dichas tareas en altura son llevadas a cabo con cuidado y precisión para evitar los accidentes de obra, a la hora de realizar dicha tarea los alumnos tomaron una distancia adecuada de seguridad y así mismo se observó cómo se estaba comenzando a colocar la pintura intumescente a toda la estructura metálica de planta baja, donde se podía observar las distintas capas por las que se iba pintando, lo cual ayuda a controlar el espesor que adopta, la cual se utiliza como protección de la estructura metálica contra los incendios ya que está deteriorada antes de que la estructura se deforme por las temperaturas elevadas, al momento no se pudo observar un ensayo de cómo actúa la pintura ante dicha situación, pero durante la clase se explicó y se mostró como se realizaba.

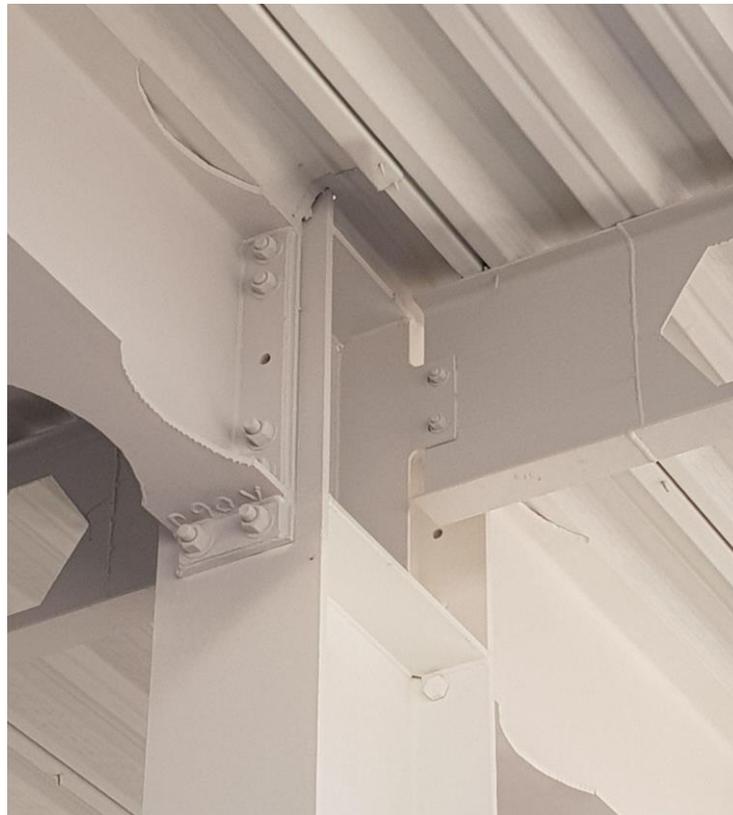
Imagen N°6. Uniones. Diferentes capas de pintura intumescente.

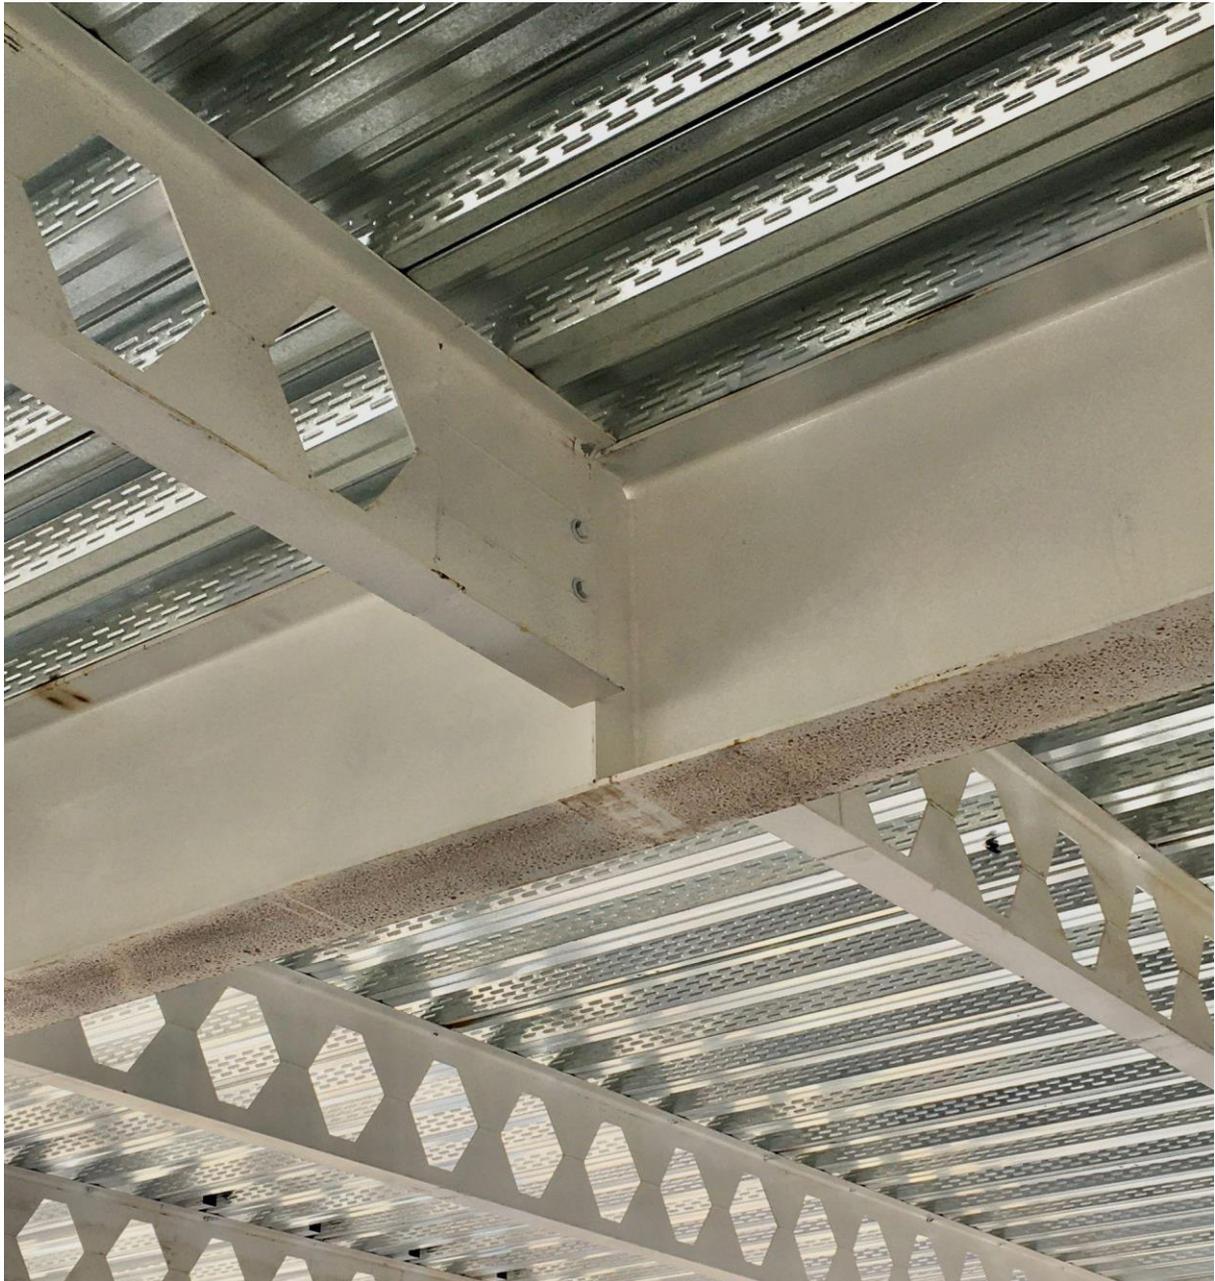
Las uniones de la estructura metálica entre vigas son abulonadas, entre vigas y columnas también son abulonadas, pero su unión con la chapa del Steel deck se hace con tornillo auto perforante.

Imagen N°7. Encuentro vigas con vigas y Steel deck.

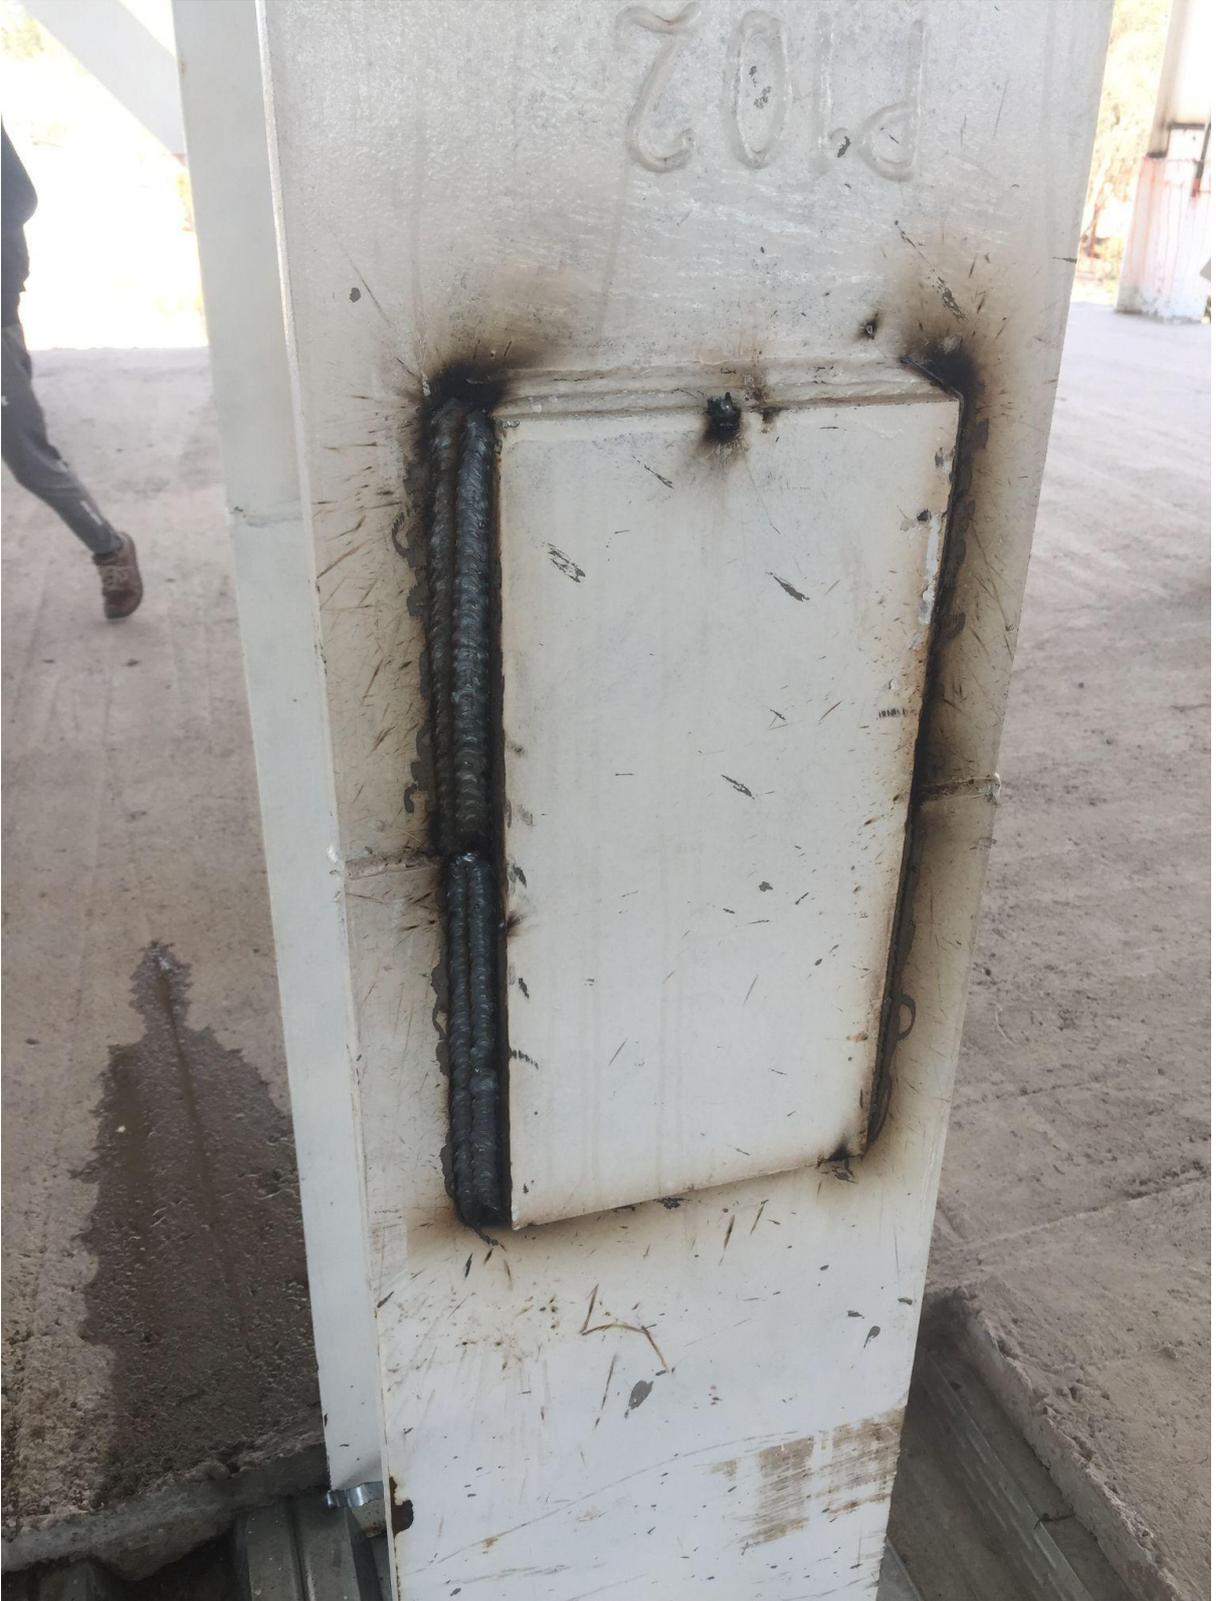
Imagen N°8. Soldadura.

Para tener continuidad estructural, las columnas son soldadas entre sí con una pletina para que ayude a esa continuidad. Se utiliza un método de verificación de soldadura con tinta roja sobre esta para ver si tiene algún agrietamiento y luego con polvo de tiza blanca se pueden ver las micro fisuras que son imperceptibles para el ojo humano.

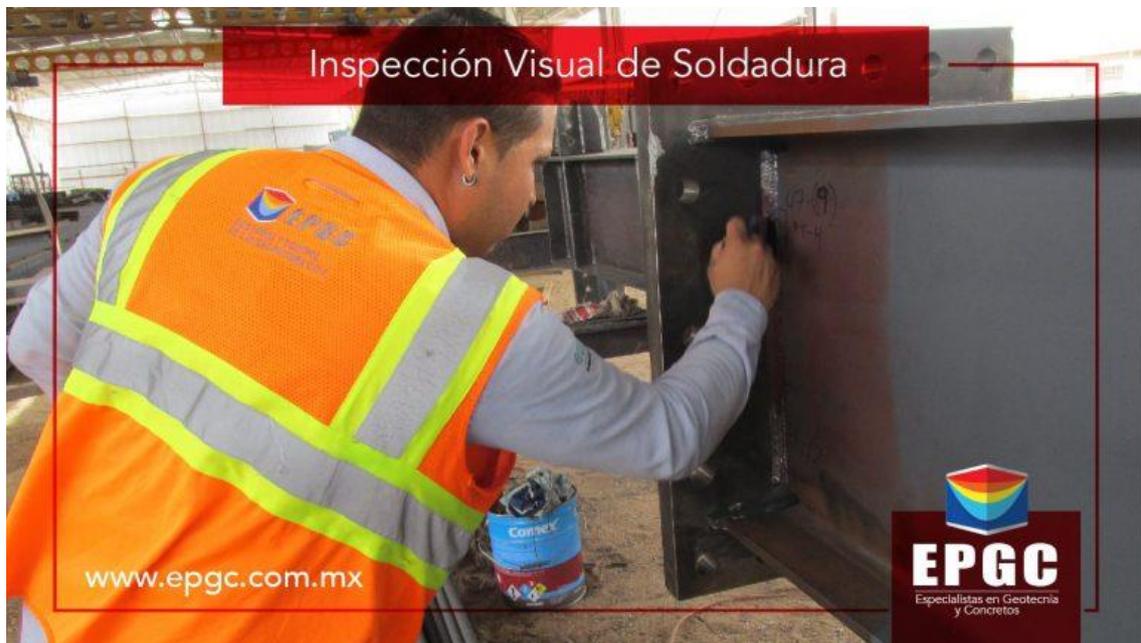
Imagen N°10. Verificación de Soldadura.

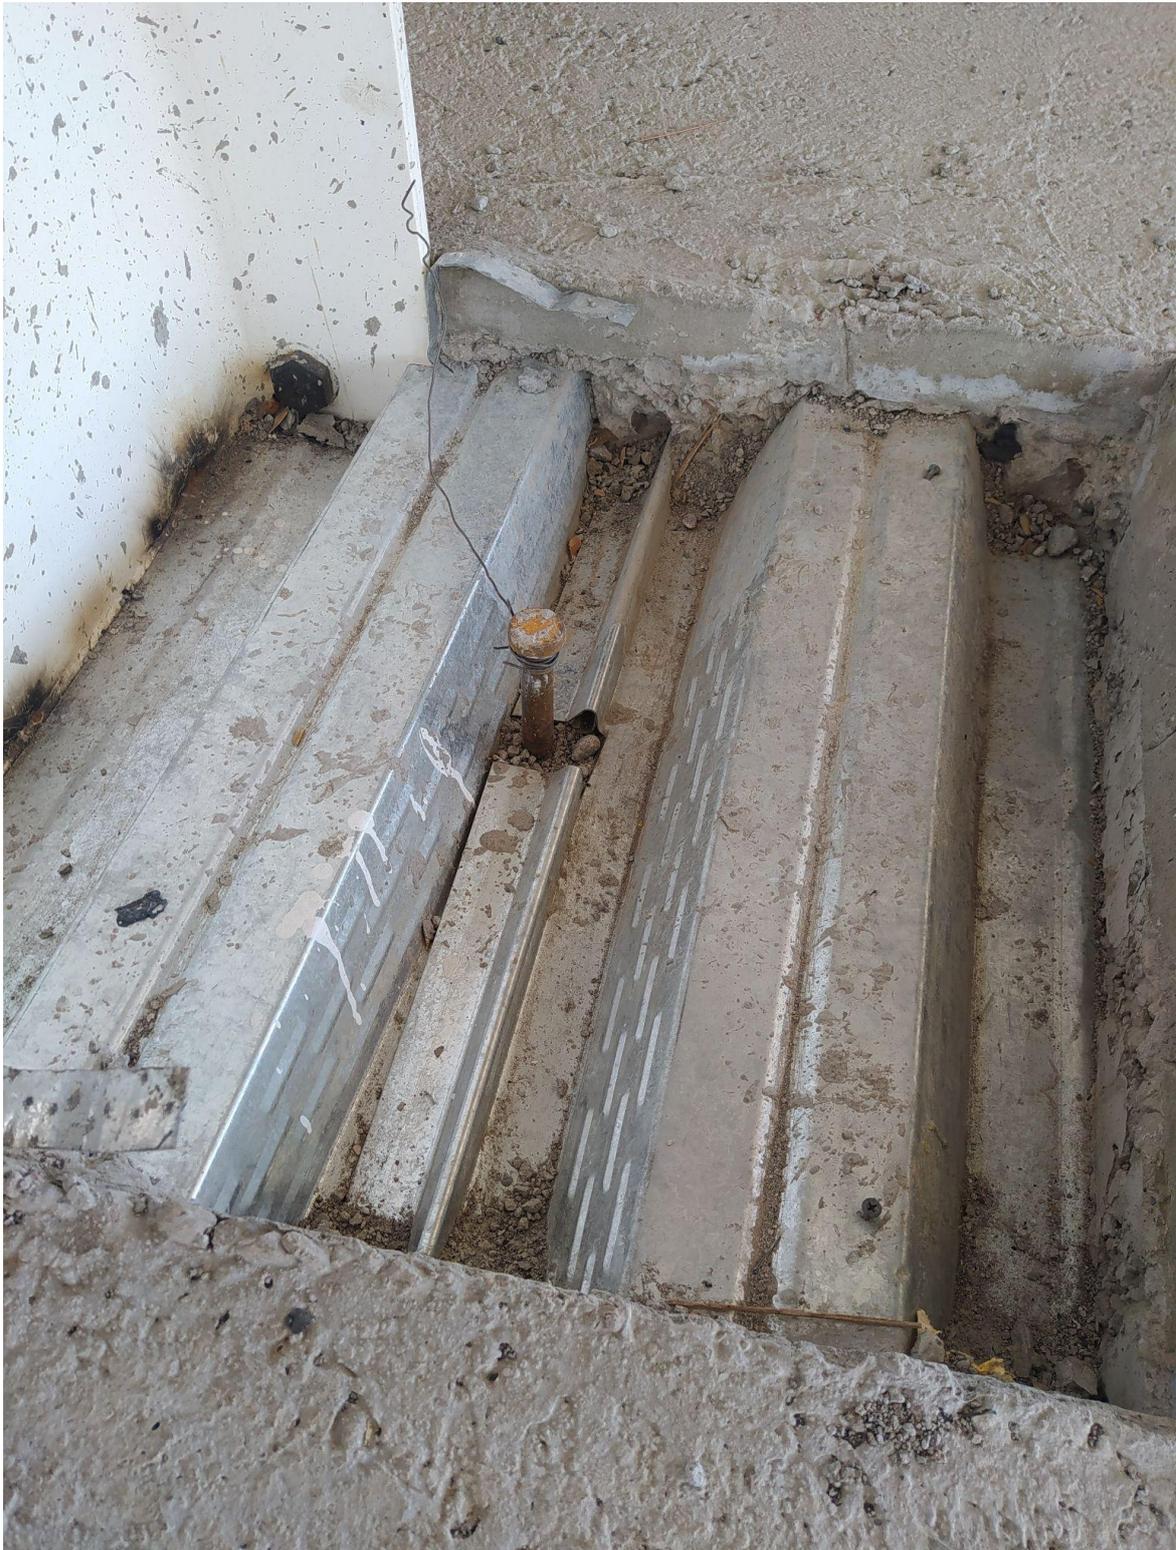
Las losas de cada piso cuentan con losas de Steel deck que están realizadas con chapa en su lado inferior y en la parte superior con hormigón armado, el cual tiene unos pernos de fijación con un valle de por medio, sobre todas las vigas que se encuentren bajo de la misma.

Imagen N°11. Perno de fijación.

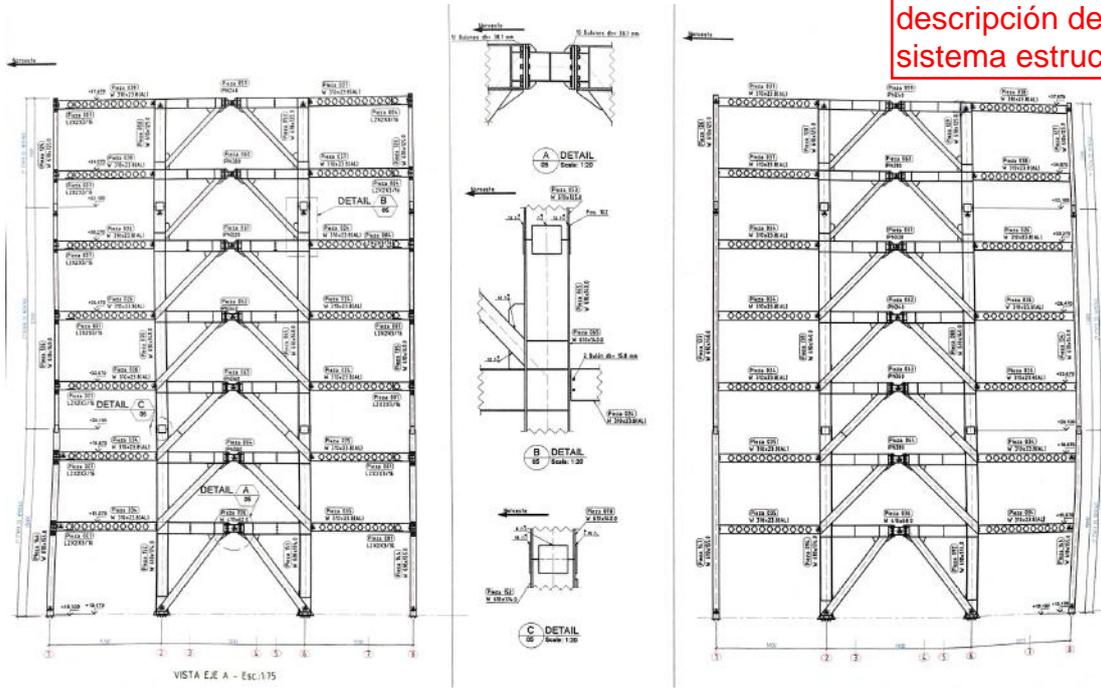
La estructura es de un sistema de pórticos en un sentido y rigidizado en otro. Las triangulaciones no concéntricas. Donde se unen con un fusible, que permite resistir la fuerza sísmica, pero si se rompen en algún momento, se puede cambiar y sigue funcionando como un sistema rigidizado.

Es muy escueta la descripción del sistema estructural

Imagen N°12. Corte estructural del edificio

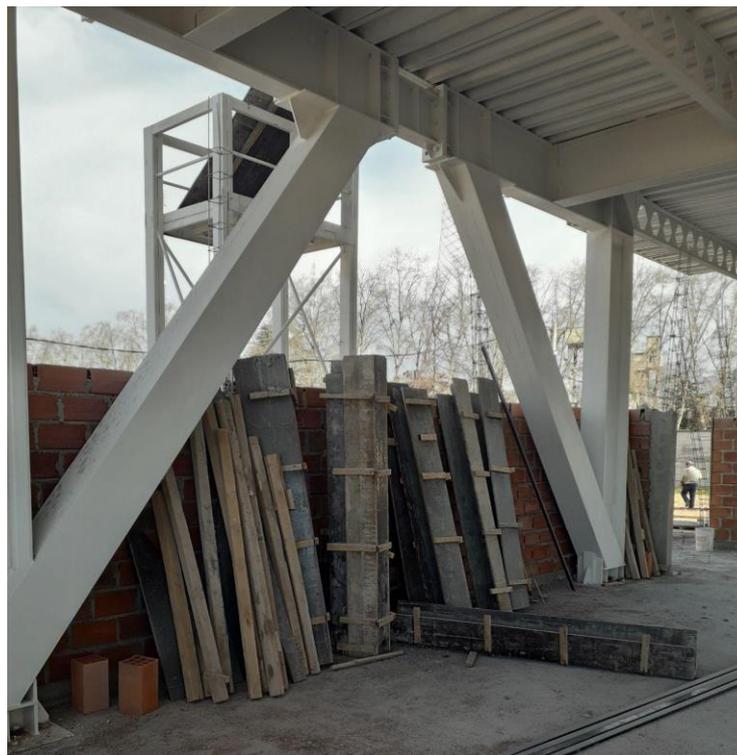
Imagen N°13. Rigidización con fusible.

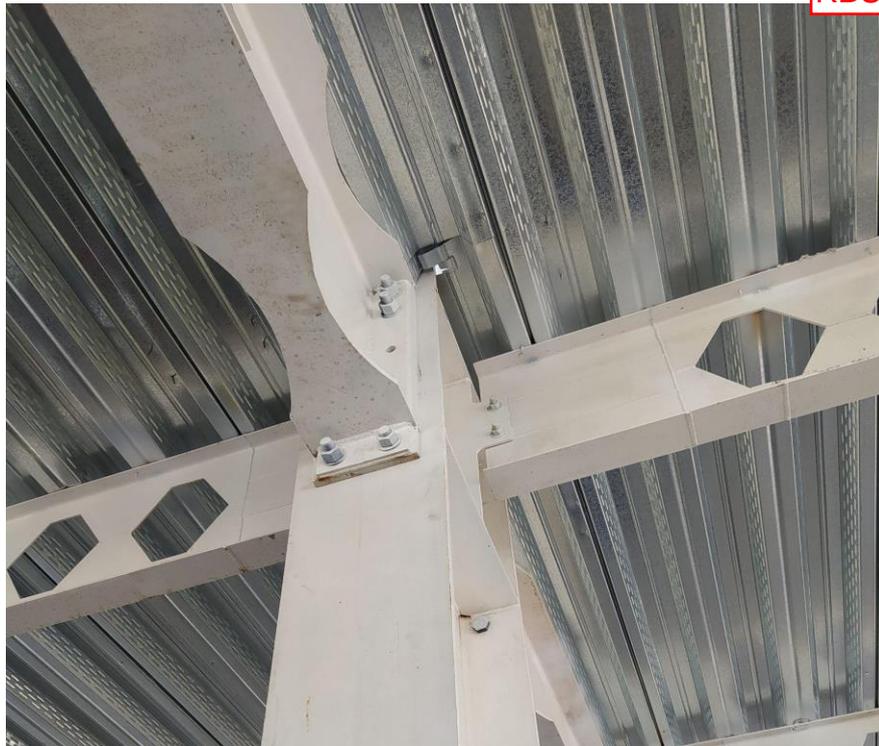
En el sentido de pórticos también se deben pensar rótulas por donde puede fallar se realizaron en las vigas porque las columnas no deberían fallar nunca. Se toma el perfil con el que está pensada la viga en el sentido del pórtico y se deja una sección menor.

Imagen N°15. Rótula en perfil IPN

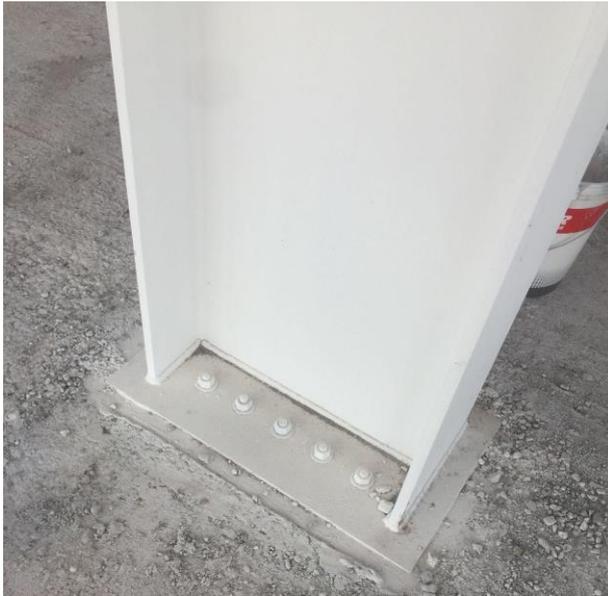
Las columnas se unen al subsuelo con una pletina con barras abulonadas. Unidas con la continuidad de columnas del subsuelo.

Imagen N° 16. Pletina de unión columna-piso

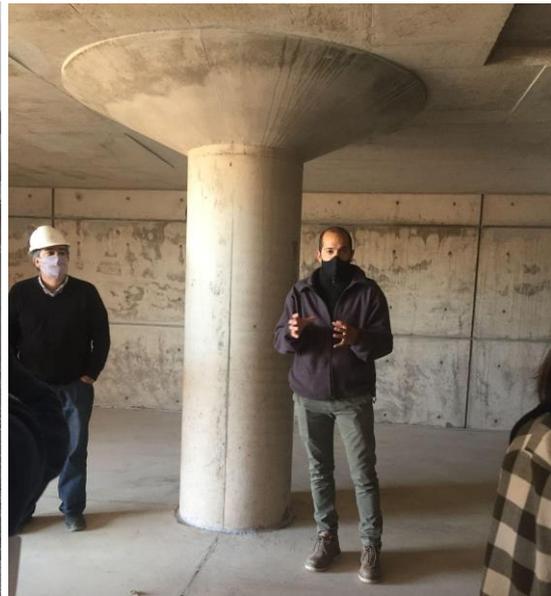
Imagen N° 17. Columna con ensanche

Las columnas cuentan en la zona superior con ensanche para que no se produzca el esfuerzo de punzonado, con forma de conoide. Que fueron realizadas con un encofrado de poliéster reforzado con fibra de vidrio.

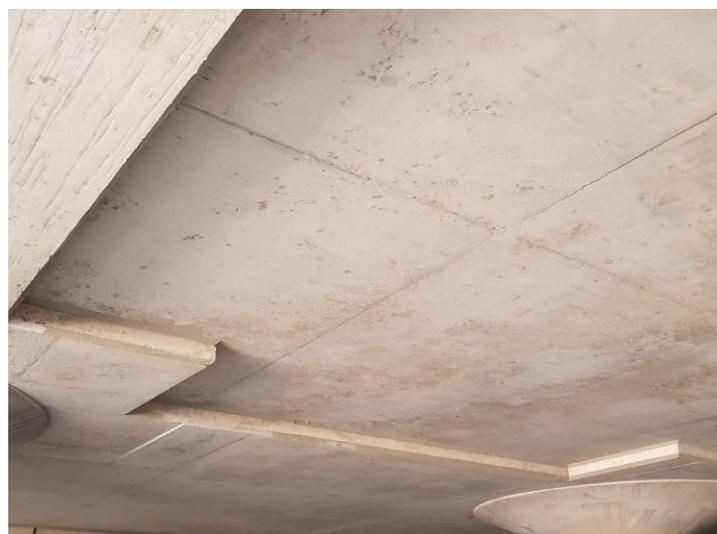
El subsuelo cuenta con un quiebre de losas las cuales tuvieron que ser reforzadas para soportar el esfuerzo de corte, este quiebre es para diferenciar la losa que da a planta baja y se produzca un escalón. Pero también es una solución que se tuvo que dar sobre la marcha por un cambio en los planos para agregar las cocheras en este.

Imagen N° 18. Encuentro entre losas de subsuelo

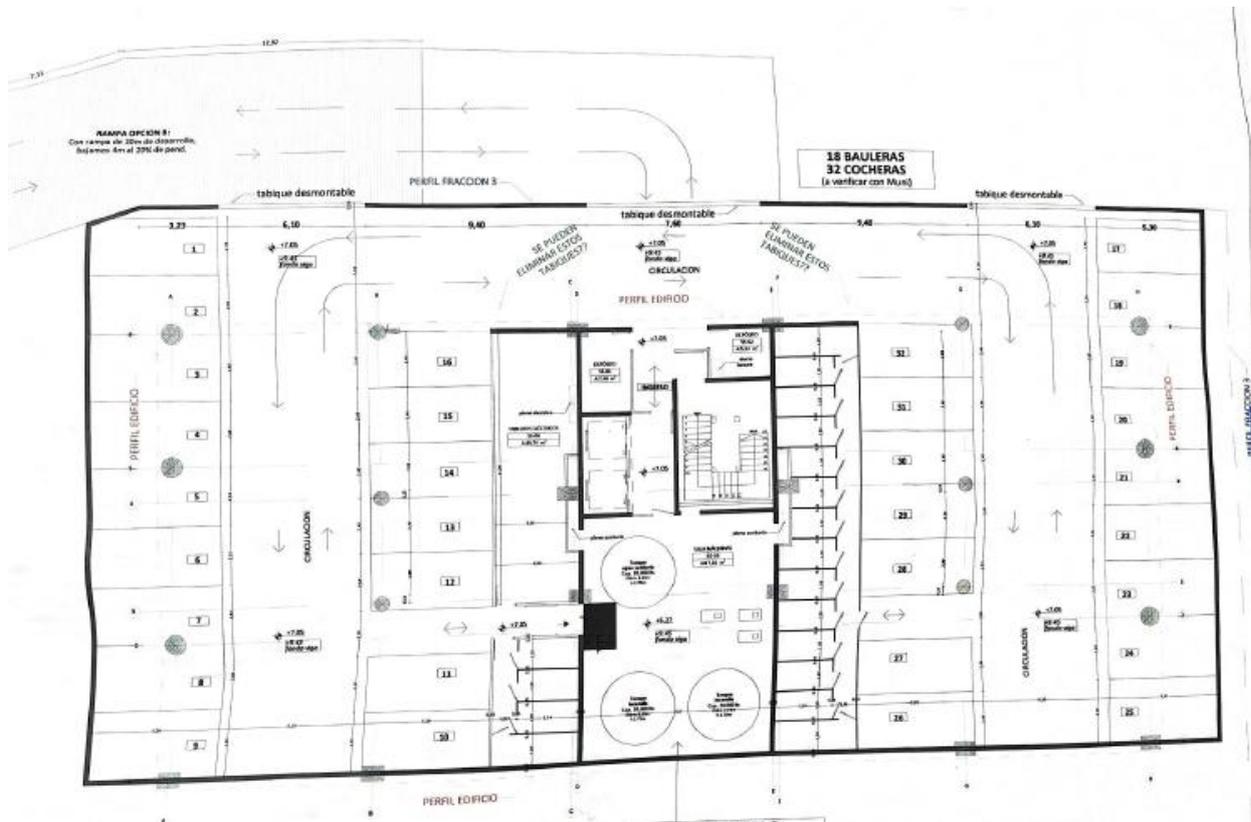
Imagen N° 19. Plano de subsuelo

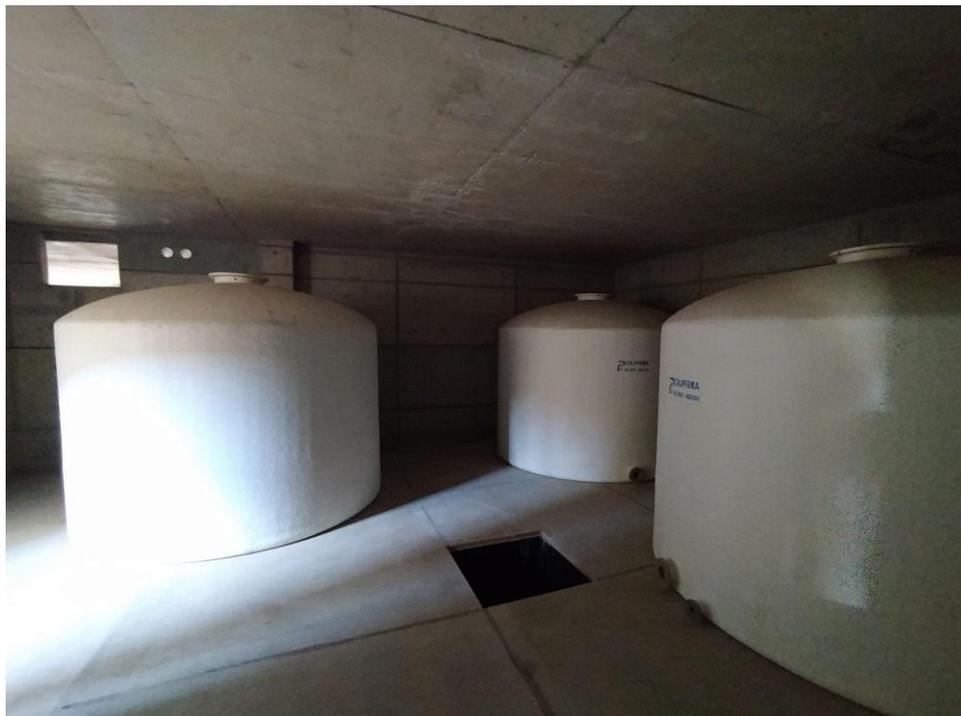
El subsuelo cuenta con una sala de tanques que estuvo pensada desde un principio en la obra. La cual cuenta con dos tanques para instalaciones de incendio y uno para sanitarias.

Imagen N°20. Sala de tanques
