# INFORME DE OBRA: Vistapueblo Edificio Alvear

DIES III  
21.08.2021

## **INTRODUCCIÓN**

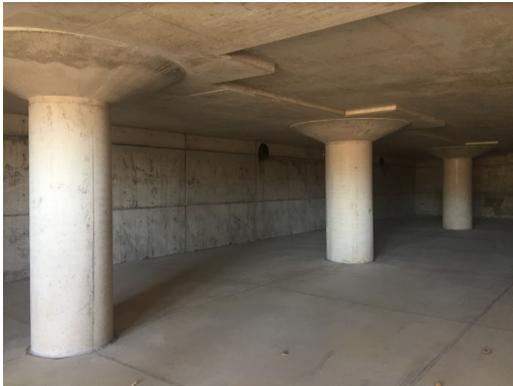
Luego, el subsuelo está construido en hormigón, ya que tiene esfuerzos de corte muy importantes. Las columnas arrancan en este nivel en hormigón, vinculándose luego con las de acero en planta baja.

Figura 2, estructura en subsuelo

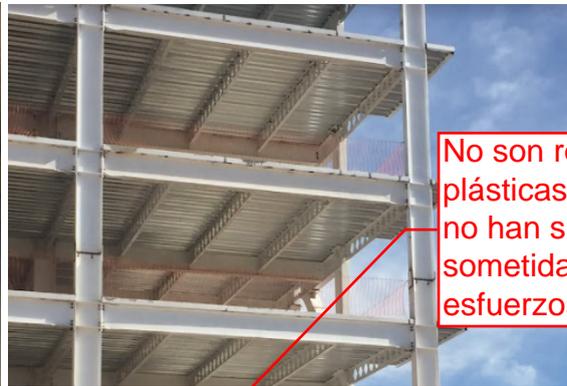
Desde la planta baja hasta el último nivel la estructura se compone por columnas y vigas metálicas. Las columnas están conformadas por perfiles doble T, al igual que las

vigas. Estas últimas son de alma llena en una dirección, y en la otra tienen perforaciones hexagonales, conformando vigas alveolares. Las losas de entrepiso son alivianadas, combinando acero en forma de chapa trapezoidal y hormigón.

Figura 3, estructura de PB en adelante

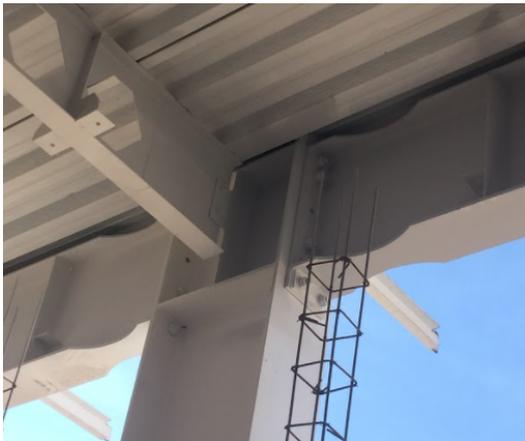
No son rótulas plásticas, pues aún no han sido sometidas a esfuerzos.

Los pórticos mencionados cuentan con *rótulas plásticas\**, generadas por reducciones en las vigas, en los extremos de las mismas, y con un sistema de rigidización en dirección este-oeste. Estas mismas son en forma de K, y son soldadas en taller.

Figura 4, rótula plástica en vigas

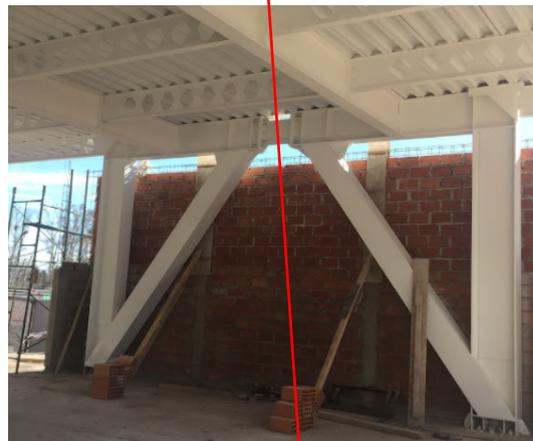
Figura 5, rigidizaciones

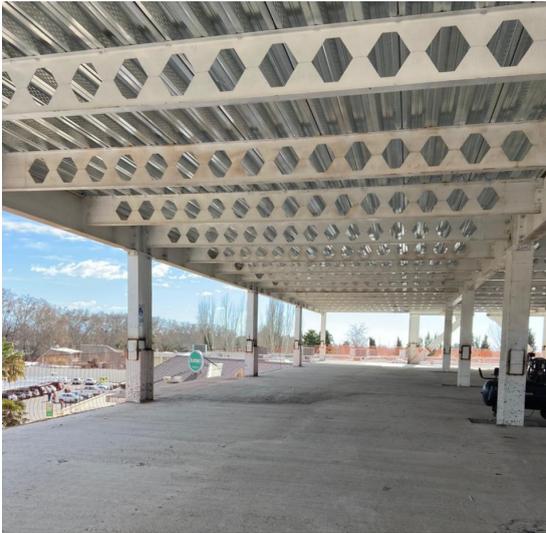
Figura 6, pórticos con vigas alveolares

Respecto a las vigas, observamos que las vigas sobre los pórticos son alveolares, cuyo costo de fabricación se compensa con la disminución de correas secundarias, necesarias para sostener el edificio. Cabe decir que, algunas vigas, por ser principales, no se han perforado porque trabajan a un esfuerzo de corte muy grande.

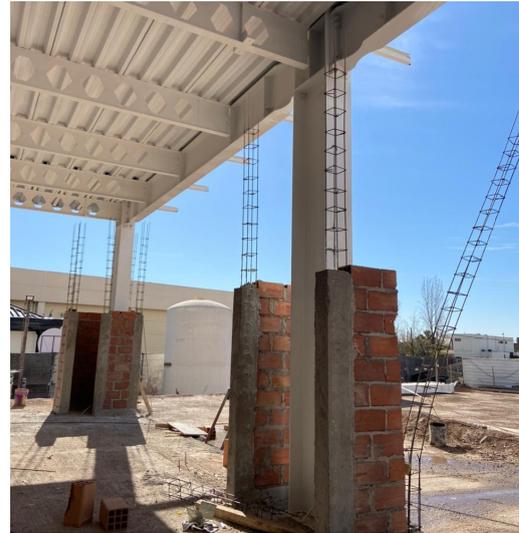
Figura 7, refuerzo columnas PB

El edificio está constituido a partir de acero y hormigón, combinando estructuras aporticadas de vigas y columnas metálicas, y steel deck para llevar a cabo los entrepisos y la cubierta. En planta baja se puede observar que las columnas metálicas se refuerzan con columnas de hormigón.

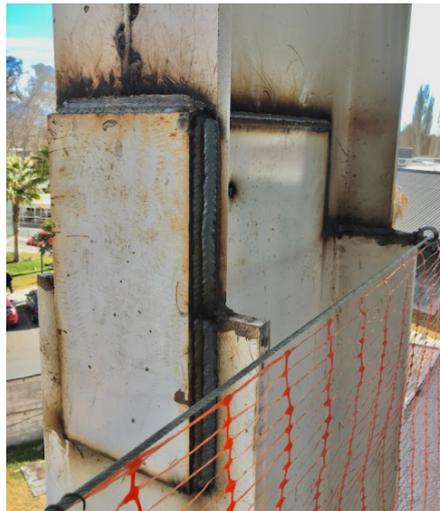
Debido a que la longitud de los perfiles comerciales no coincide con la longitud de las columnas del proyecto se realizan empalmes. Estos se materializan soldando ambos perfiles entre sí y a una planchuela en el lateral.

Para verificar que la soldadura esté ejecutada correctamente se usa el método de tinta y tiza. En primer lugar debe limpiarse la superficie a controlar. Luego, se aplica una tinta en la zona y se la deja actuar. Con la ayuda de un polvo se detectan los orificios, ya que donde hay problemas con la soldadura la tinta tiñe la tiza. Si esto se detecta, debe arreglarse la soldadura en dichos puntos.

Figura 8, unión entre dos perfiles
