# Intervención en el Patrimonio – Casa Stoppel

FICHAS DE LEVANTAMIENTO

Casa Stoppel  
Mendoza, Argentina

FICHAS TÉCNICAS

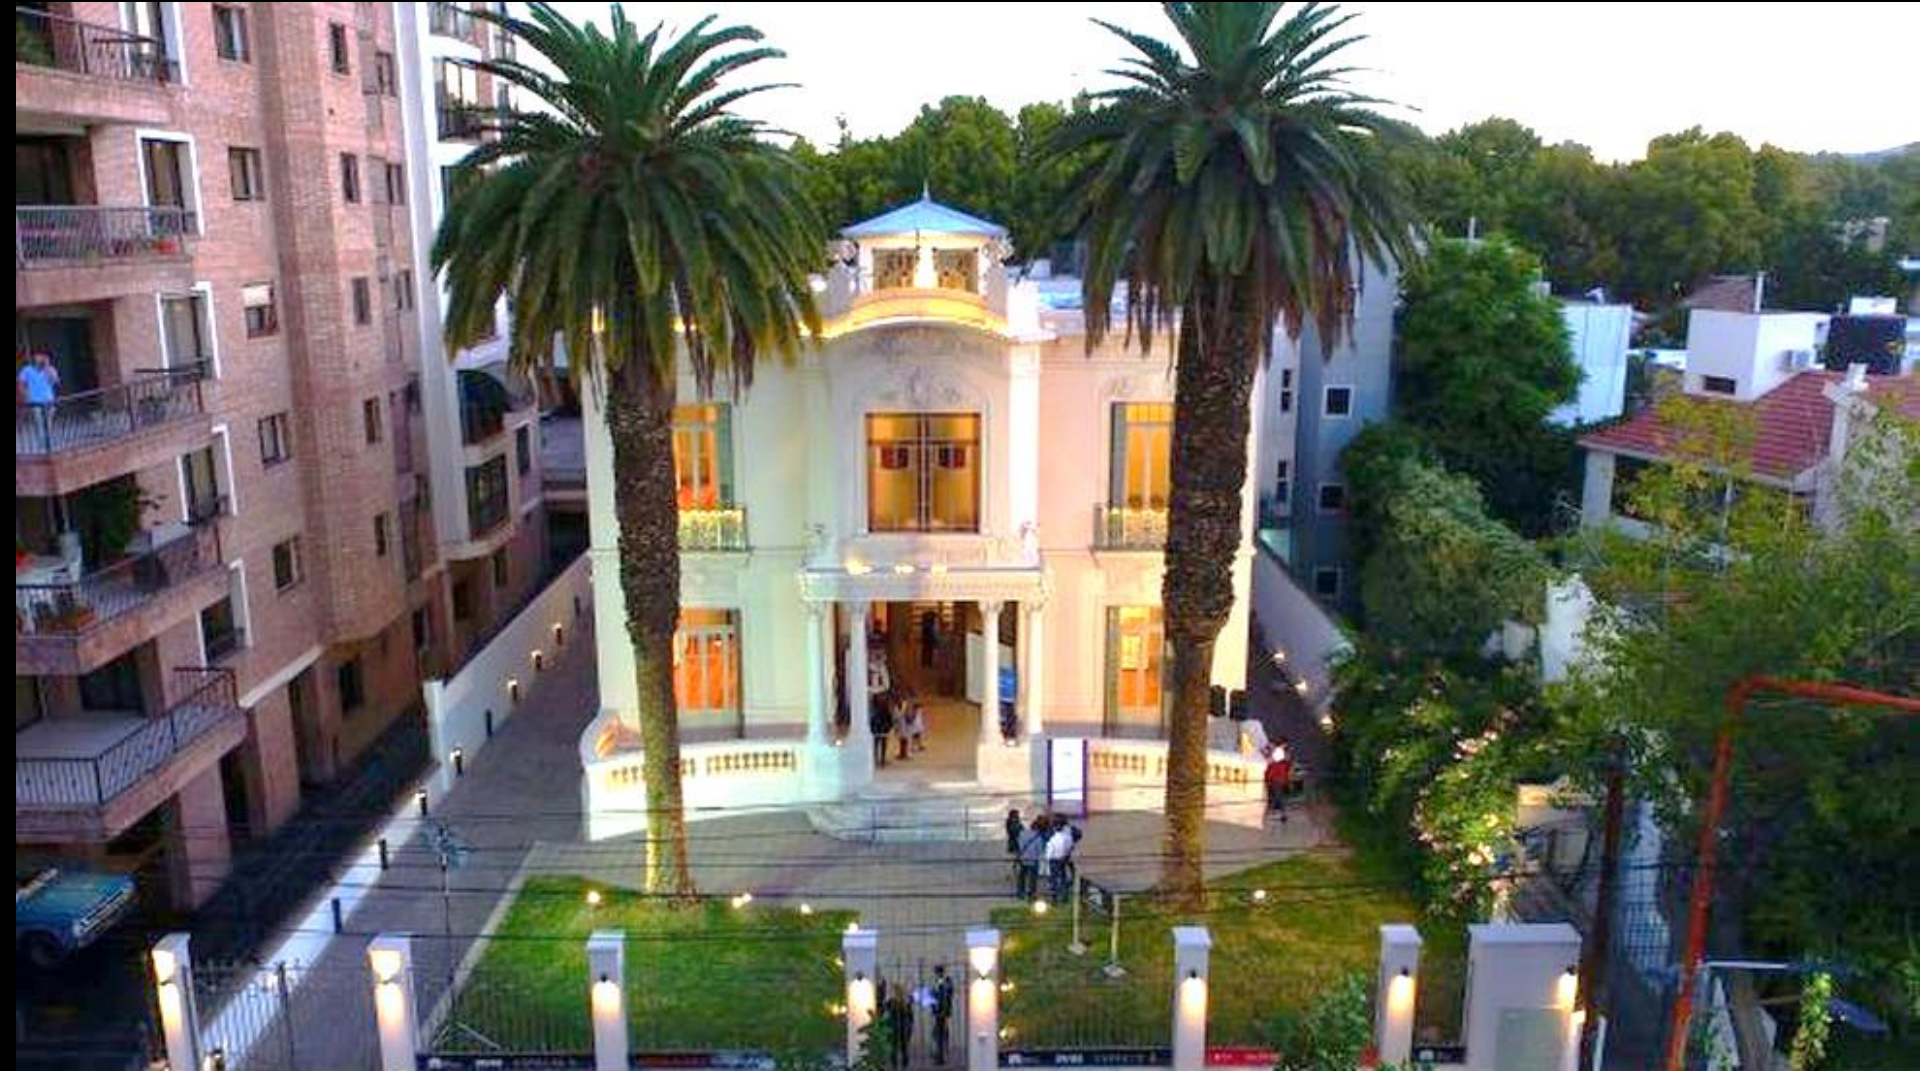
### MAPEAMENTO DE DANOS

COR	DANO	AGENTE	CAUSA
	MANCHAS DE AGUA DESCENDENTE	ACCION DE AGUA DE LLUVIA	FALTA DE MANTENIMIENTO
	OXIDO REJAS DECORATIVAS DE HIERRO	ACCION DE AGUA DE LLUVIA + OXIGENO	FALTA DE MANTENIMIENTO
	FALTANTE DE ELEMENTOS	ACCION DE AGUA DE LLUVIA	FALTA DE MANTENIMIENTO VANDALISMO EXPLOSION DE LA ESTRUCTURA DE HIERRO.
	PERDIDA DE LOS BORDES DE LAS CORNISAS SUPERIORES	ACCION DE AGUA DE LLUVIA ACCION DEL VIENTO/ VIENTO ZONDA	FALTA DE MANTENIMIENTO ENVEJECIMIENTO DE LOS MATERIALES
	MANCHAS DE GUANO EN PLATABANDA Y CORNISAS	GUANO DE PALOMA	PALOMAS QUE ANIDAN EN LOS TECHOS
	COSTRA NEGRA	ACCION DE AGUA DE LLUVIA Y POLVO ATMOSFERICO	FALTA DE MANTENIMIENTO MAL DISEÑO ARQUITECTÓNICO: LAS CORNISAS NO TIENEN ALEROS DE PROTECCION
	PERDIDA DE REVOQUE	ACCION DE AGUA DE LLUVIA MOVIMIENTOS MECANICOS	DESGASTE PROPIO DEL MATERIAL FALTA DE MANTENIMIENTO TERREMOTOS VIBRACION PROVOCADA POR EL TRAFICO FUERTE ASOLEACION DEL NORTE

PÉRDIDA DE REVOQUE GRUESO	ACCION DE AGUA DE LLUVIA MOVIMIENTOS MECANICOS	DESGASTE PROPIO DEL MATERIAL FALTA DE MANTENIMIENTO TERREMOTOS VIBRACION PROVOCADA POR EL TRAFICO DEMOLICIONES
	REVOQUE PULVERIZADO	ACCION DE AGUA DE LLUVIA MOVIMIENTOS MECANICOS	DESGASTE PROPIO DEL MATERIAL FALTA DE MANTENIMIENTO TERREMOTOS VIBRACION PROVOCADA POR EL TRAFICO
	SUCIEDAD	ACCION DE AGUA DE LLUVIA POLVO ATMOSFERICO	FALTA DE MANTENIMIENTO
	PERDIDA DE MATERIAL Y ELEMENTOS DECORATIVOS DE CONCRETO	ACCION DE AGUA DE LLUVIA MOVIMIENTOS MECANICOS	DESGASTE PROPIO DEL MATERIAL FALTA DE MANTENIMIENTO TERREMOTOS EXPLOSION DE LA ESTRUCTURA DE HIERRO.
	VIDRIOS FALTANTES/ ROTOS	VANDALISMO MOVIMIENTOS MECANICOS	FALTA DE MANTENIMIENTO TERREMOTOS FALTA DE CUIDADO/ PROTECCION
	MADERA DEGRADADA	ACCION DE AGUA DE LLUVIA ACCION DEL SOL ESCALA HUMEDAD AMBIENTAL	FALTA DE MANTENIMIENTO ENVEJECIMIENTO DEL MATERIAL
	PARCHES	FISURAS Y GRIETAS CONSOLIDADAS	MANTENIMIENTO

PINTURA DESGASTADA / DESCASCARADA	ACCION DE AGUA DE LLUVIA ENVEJECIMIENTOS DEL MATERIAL	FALTA DE MANTENIMIENTO FUERTE ASOLEAMIENTO NORTE
	FISURAS	MOVIMIENTOS MECANICOS ACCION DE AGUA DE LLUVIA	DESGASTE PROPIO DEL MATERIAL FALTA DE MANTENIMIENTO TERREMOTOS VIBRACION PROVOCADA POR EL TRAFICO FUERTE ASOLEACION DEL NORTE
	GRIETAS	MOVIMIENTOS MECANICOS	POSIBLES DEFECTOS EN LOS MATERIALES ORIGINALES
	GRAFITIS	VANDALISMO	FALTA DE MANTENIMIENTO FALTA DE CUIDADO/ PROTECCION
	BIOFUJIME (AGENTES BIOTICOS)	ACCION DE LA HUMEDAD ASCENDENTE FALTA DE PENDIENTE EN LOS PISOS PARA ESCURRIMIENTO	FALTA DE MANTENIMIENTO
	EFLUORECENCIA	MUDANZAS DE SAL	SHOK TERMICO FALTA DE MANTENIMIENTO
	VEGETACIÓN DE MEDIANO PORTE	ACUMULACION DE TIERRA Y AGUA EN JUNTAS ABIERTAS DE PISO Y MUROS	FALTA DE MANTENIMIENTO
	AGUA ASCENDENTE	HUMEDAD DEL SUELO ALMACENAMIENTO DE AGUA EN PISOS POR ESCASO SISTEMA DE DESAGUE	FALTA DE MANTENIMIENTO EDAD DE EDIFICIO

POLVO	ACCION DE VIENTOS FUERTES PROVENIENTES DE LA CORDILLERA. (VIENTO ZONDA)	FALTA DE MANTENIMIENTO
	REVOQUE PULVERIZADO	ACCION DE AGUA DE LLUVIA	FALTA DE MANTENIMIENTO
