IGLESIA DE NTRA. SRA. DE LA MERCED Y EX CONVENTO DE SANTA CATALINA VIRGEN Y MARTIR, MENDOZA

**RELEVAMIENTO ARQUITECTONICO Y
DOCUMENTACION**

IGLESIA DE NTRA. SRA. DE LA MERCED Y EX CONVENTO DE STA. CATALINA, MENDOZA
Consolidación Estructural y Rehabilitación | 2008 - 2009

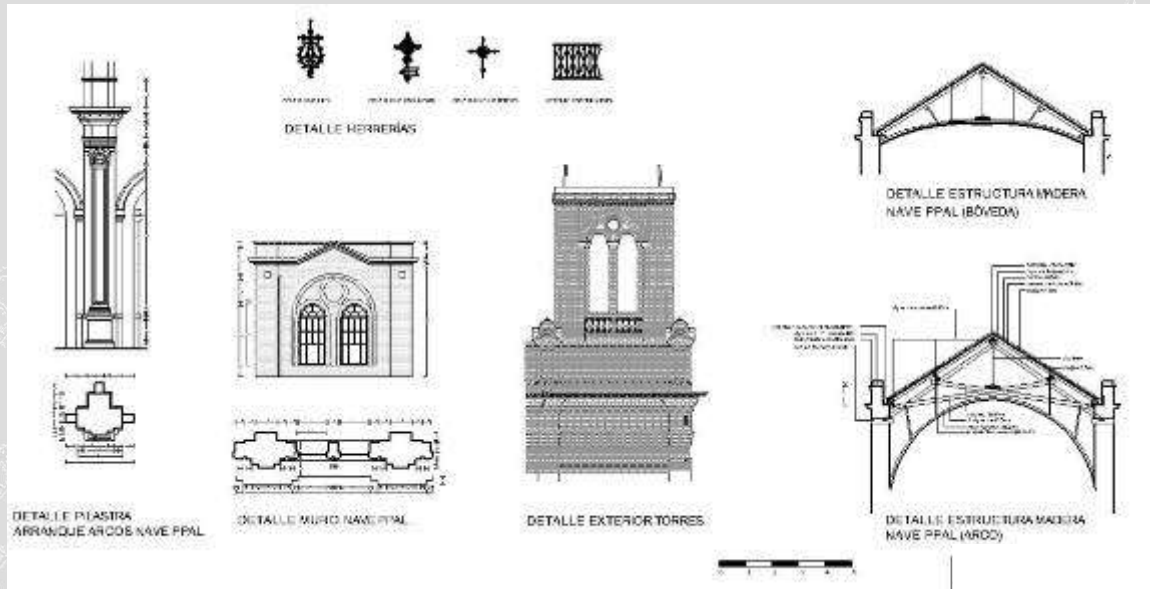
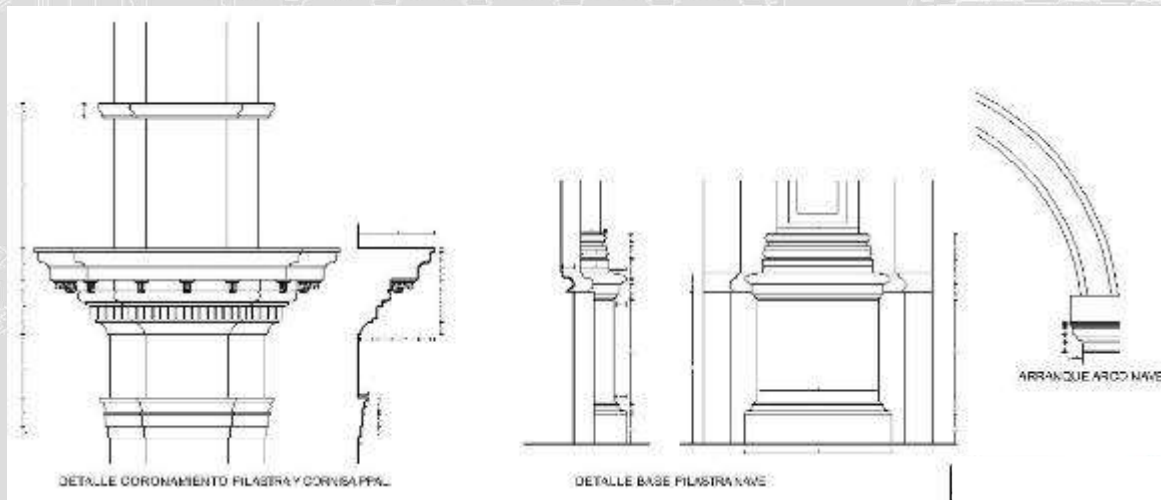
Relevamiento Detalles constructivos

Denom:	Carpintería 2			
P1	N°01-09			
Cant.	B (m)	H (m)	Área (m ²)	
2	2.42	4.66	11.26	
Abertura	Izquierda- derecha			
Vidrios	6	5.13		
Postigos	no			
Marco	madera			
Descripción	Puerta de madera de cedro pintada, bastidor y tablero a la francesa, con luneto de raja de herrería de planchuela y vidrio fp			
Pomela	si			
Faltas	si			
Pisador	si			
Picaporte	si			
Tirador	si
