**X Congreso Latinoamericano de Patología y XII Congreso de Calidad en la Construcción.
CONPAT 2009. Valparaíso-Chile.
29 de Septiembre al 2 de Octubre**

“ESTUDIO DE LAS CAUSAS DE DOS ACCIDENTES OCURRIDOS EN OBRAS DE HORMIGON ARMADO”

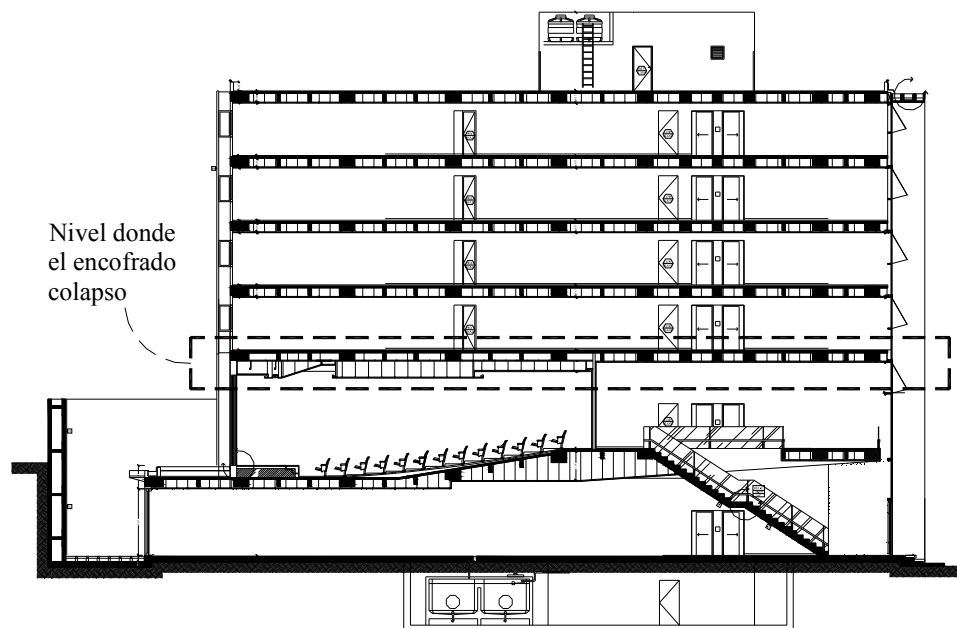
Fig. 1 - Corte de la arquitectura del edificio

En un edificio de ocho pisos con estructura aporticada de hormigón armado (se aprecia en la Figura 1 un corte longitudinal) que cubre una luz de diez metros sin apoyos intermedios, se proyecta un auditorio en el primer piso; motivo por el cual la estructura sobre planta baja, futuro piso del auditorio, se construye con la inclinación adecuada para su función.

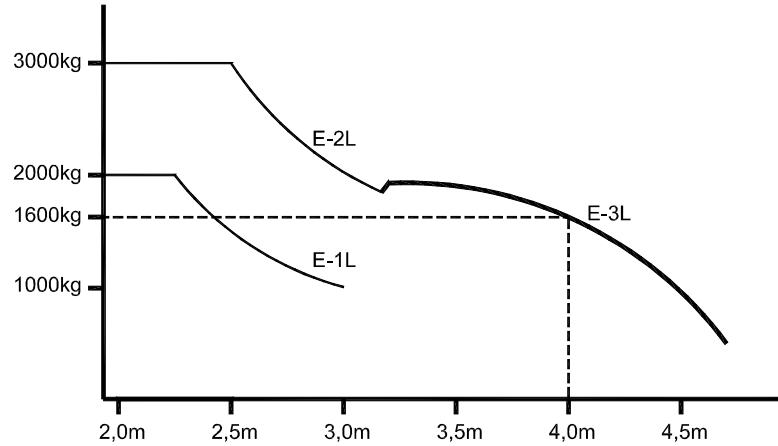
Fig. 4 – Diagrama de cargas axiales admisibles de puntales
 Tabla 1 – Características de los Puntales Telescopicos

Según los diagramas de cargas axiales admisibles (presentados en la Figura 4) de los puntales telescópicos usados (E- 2L) de diámetro exterior 60,3 mm para una altura de 4.0 m. resiste una carga de 1600 Kg con un coeficiente de seguridad de 2,1. El detalle de las características de los puntales telescopicos se presenta en la Tabla 1.

Este tipo de puntales trae recomendaciones especiales como la de prestar especial atención a la verticalidad de los mismos, a la rigidez y planitud de los apoyos y a la forma de unirlos. Estos puntales por sí mismos no resisten cargas horizontales de encofrado.

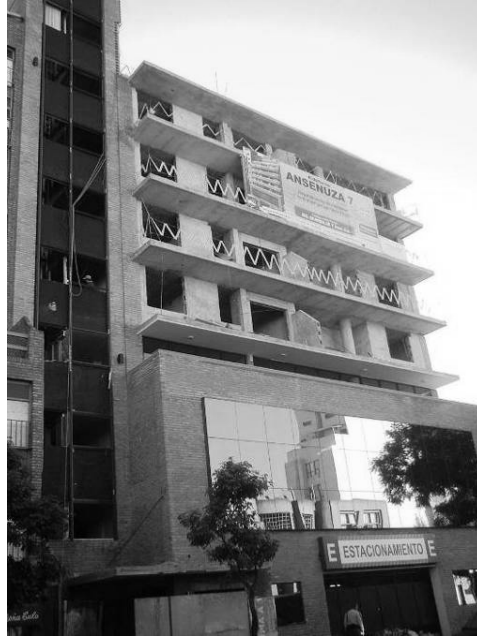
Fig. 12 - Vista exterior con el alero realizado

En un edificio con estructura independiente de hormigón armado cuya construcción de la estructura había finalizado de acuerdo a proyecto, por pedido del propietario del departamento del ultimo nivel, que exigía que el techo de su balcón fuera de hormigón armado, se anexó una losa maciza en voladizo de 1,60 m. de luz con el sistema de anclaje de barra de acero al hormigón existente mediante el uso de resinas epoxi.

Después de ocho meses de haberse construido, la losa colapsó impactando y quebrando la losa inferior nervurada que sirvió de tobogán para que la primera cayera al vacío impactando en la calzada, desde una altura de 22 m.

- Los resultados de los ensayos de laboratorio permiten concluir que el diseño de los mismos fue correcto. La falla de los anclajes se debió a un defectuoso llenado de la cavidad con resina, en definitiva a mala calidad de la ejecución.

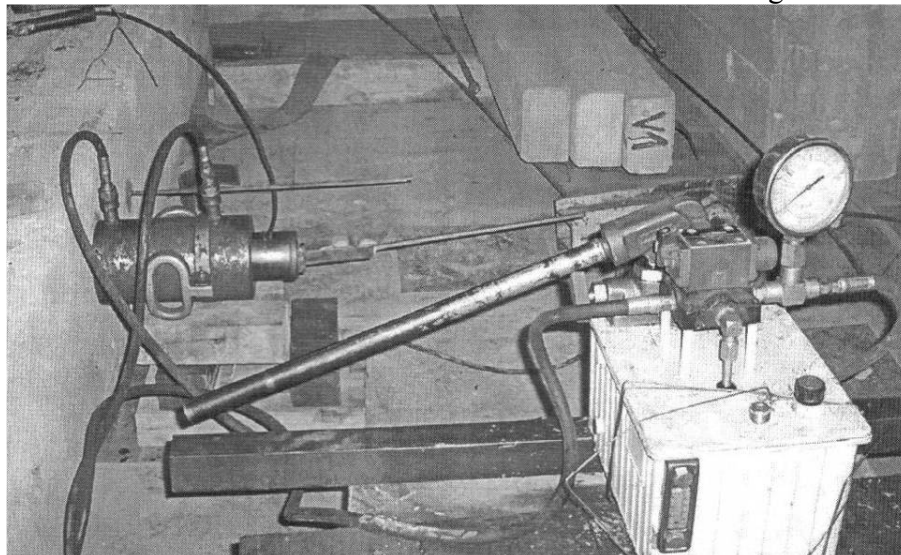
Los ensayos de tracción se realizaron con un dispositivo hidráulico de sección anular conectado a una bomba manual con un manómetro calibrado como se muestra en la Figura 20.

Figura 20 - Dispositivo de aplicación de la carga durante el ensayo de una barra lateral.
