Piper Alpha

Antecedentes

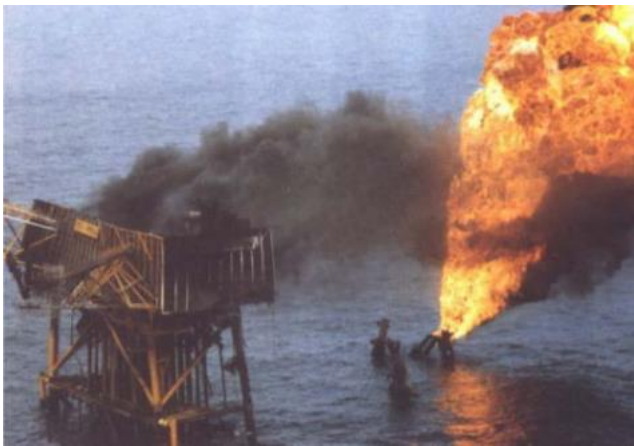
Piper Alpha colapsada.

226 hombres a bordo, 62 hombres en el turno nocturno, la mayoría se quedó en el área de descanso (Ingles, LQ).

Evacuación por helicóptero o botes salvavidas no fue posible,

61 hombres sobrevivieron bajando por las cuerdas, mangueras o saltando desde 210 pies de altura al mar.

166 murieron, 109 inhalando el humo,

Cantidad total de Muertos= 166
