## Mantenimiento de obras.

### **Patologías.**

*Museo del pasado cuyano.*

*Junta de Estudios Históricos de Mendoza.*

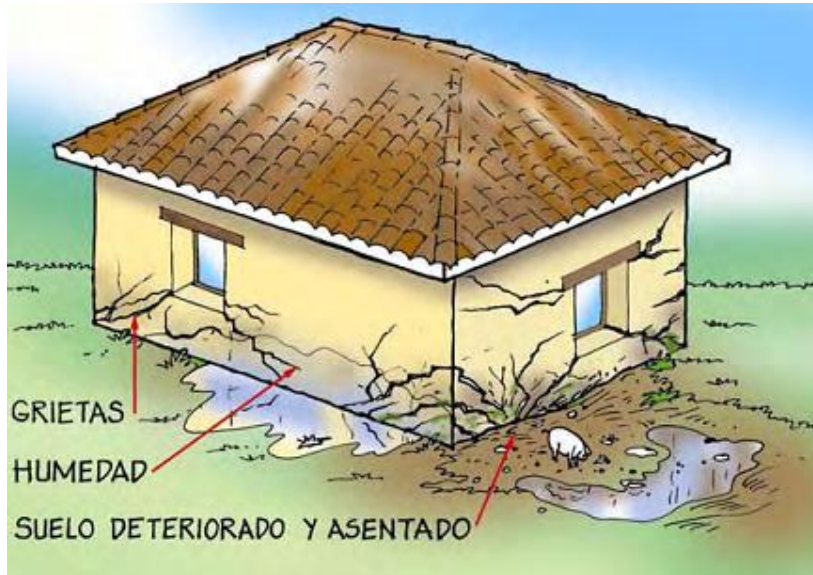
#### • **Ausencia de cimentación**

Un gran número de edificaciones de adobe se construyen sin un adecuado sistema de cimentación, lo que facilita que se presenten asentamientos diferenciales que debilitan los muros principales y disminuyen la capacidad de la estructura ante las diferentes fuerzas que debe soportar. Adicionalmente la ausencia de cimentación contribuye a la acumulación de humedad en los muros de tierra disminuyendo su capacidad portante de manera significativa y aumentando su nivel de deterioro con el tiempo.

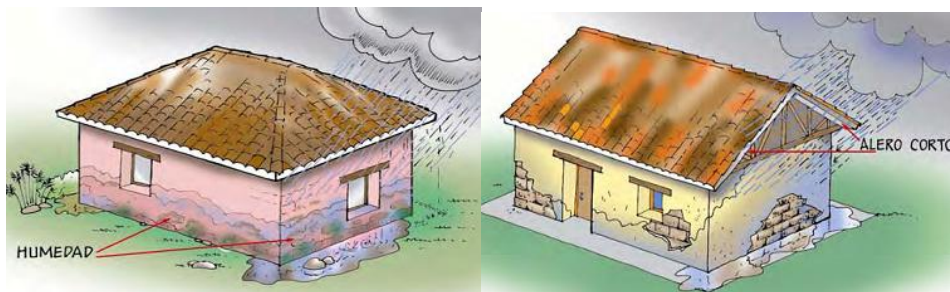
#### • **Protección contra la humedad**

La falta de sobrecimientos en los muros de adobe favorece que se presenten humedades en la zona inferior de los muros por capilaridad. Esta humedad tiende a deteriorar los materiales con el paso del tiempo. La presencia de aleros cortos o deficiencias en él aumentan la probabilidad que el agua lluvia penetre en el muro, generando socavación y erosión de los materiales, lo cual facilita la presencia de agrietamientos y disminuye la resistencia del sistema estructural.

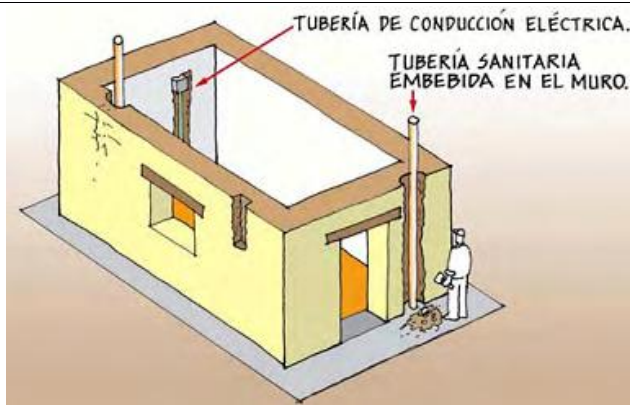
#### • **Instalaciones eléctricas e hidrosanitarias**

Las instalaciones hidrosanitarias dentro de los muros en tierra o adosadas a ellos, pueden producir filtraciones de agua, lo cual genera erosión y pérdida de unión entre los diferentes materiales que componen el muro. Las aberturas y regatas realizadas en los muros para la instalación de las tuberías se reparan en general con materiales poco compatibles con la tierra, lo cual genera agrietamientos y desprendimientos del material. Estas regatas y aberturas generan simultáneamente zonas de debilidad y planos que favorecen la falla, lo cual aumenta las posibilidades de inestabilidad de los muros y las cubiertas.

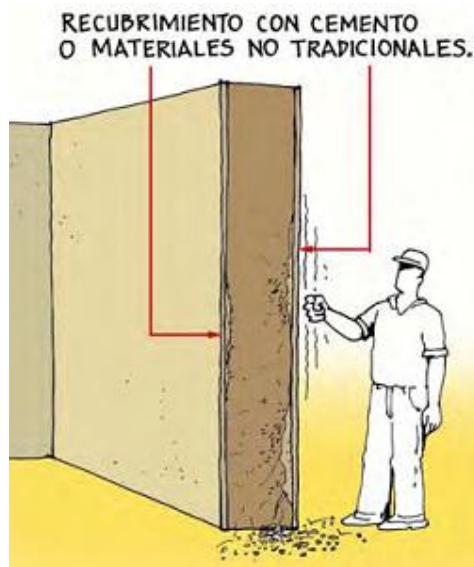
### • **Recubrimiento de muros**

Cuando los revoques o recubrimientos de los muros de fachada tienen muy poco contenido de cal presentan desmoronamiento, lo cual los hace susceptibles a deteriorarse por los factores climáticos. El uso de recubrimientos con excesiva cantidad de cemento o materiales no tradicionales, genera un bloqueo del frente de evaporación del muro, lo cual disminuye la cohesión entre las partículas de suelo que conforman el muro. Esto induce pérdida en la capacidad portante y disminución de la vida útil de las edificaciones de adobe.
