Restauración de Escuela Bartolomé Mitre

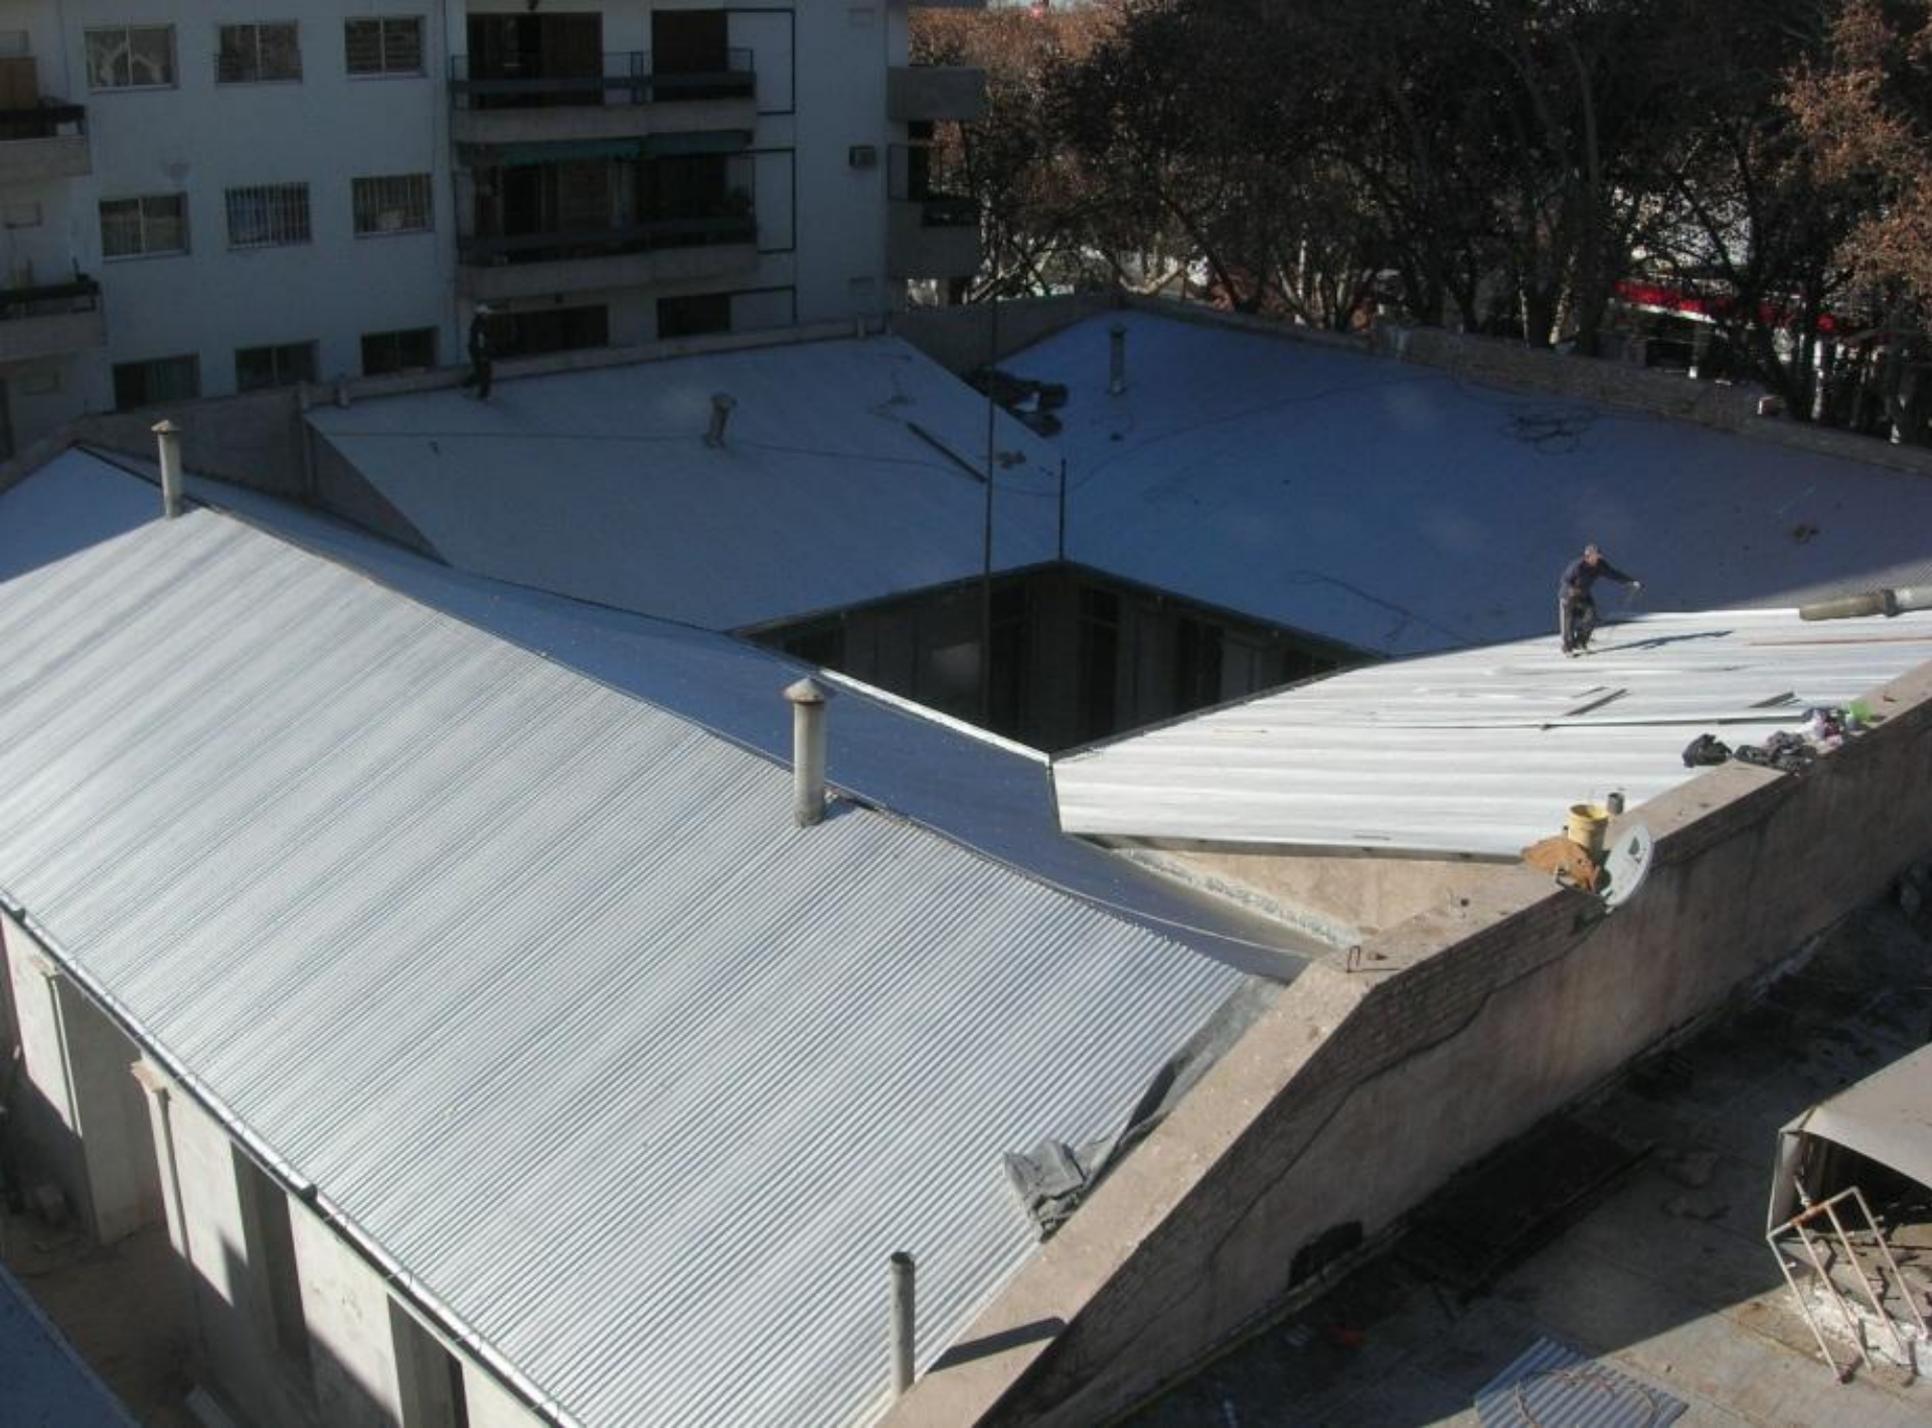
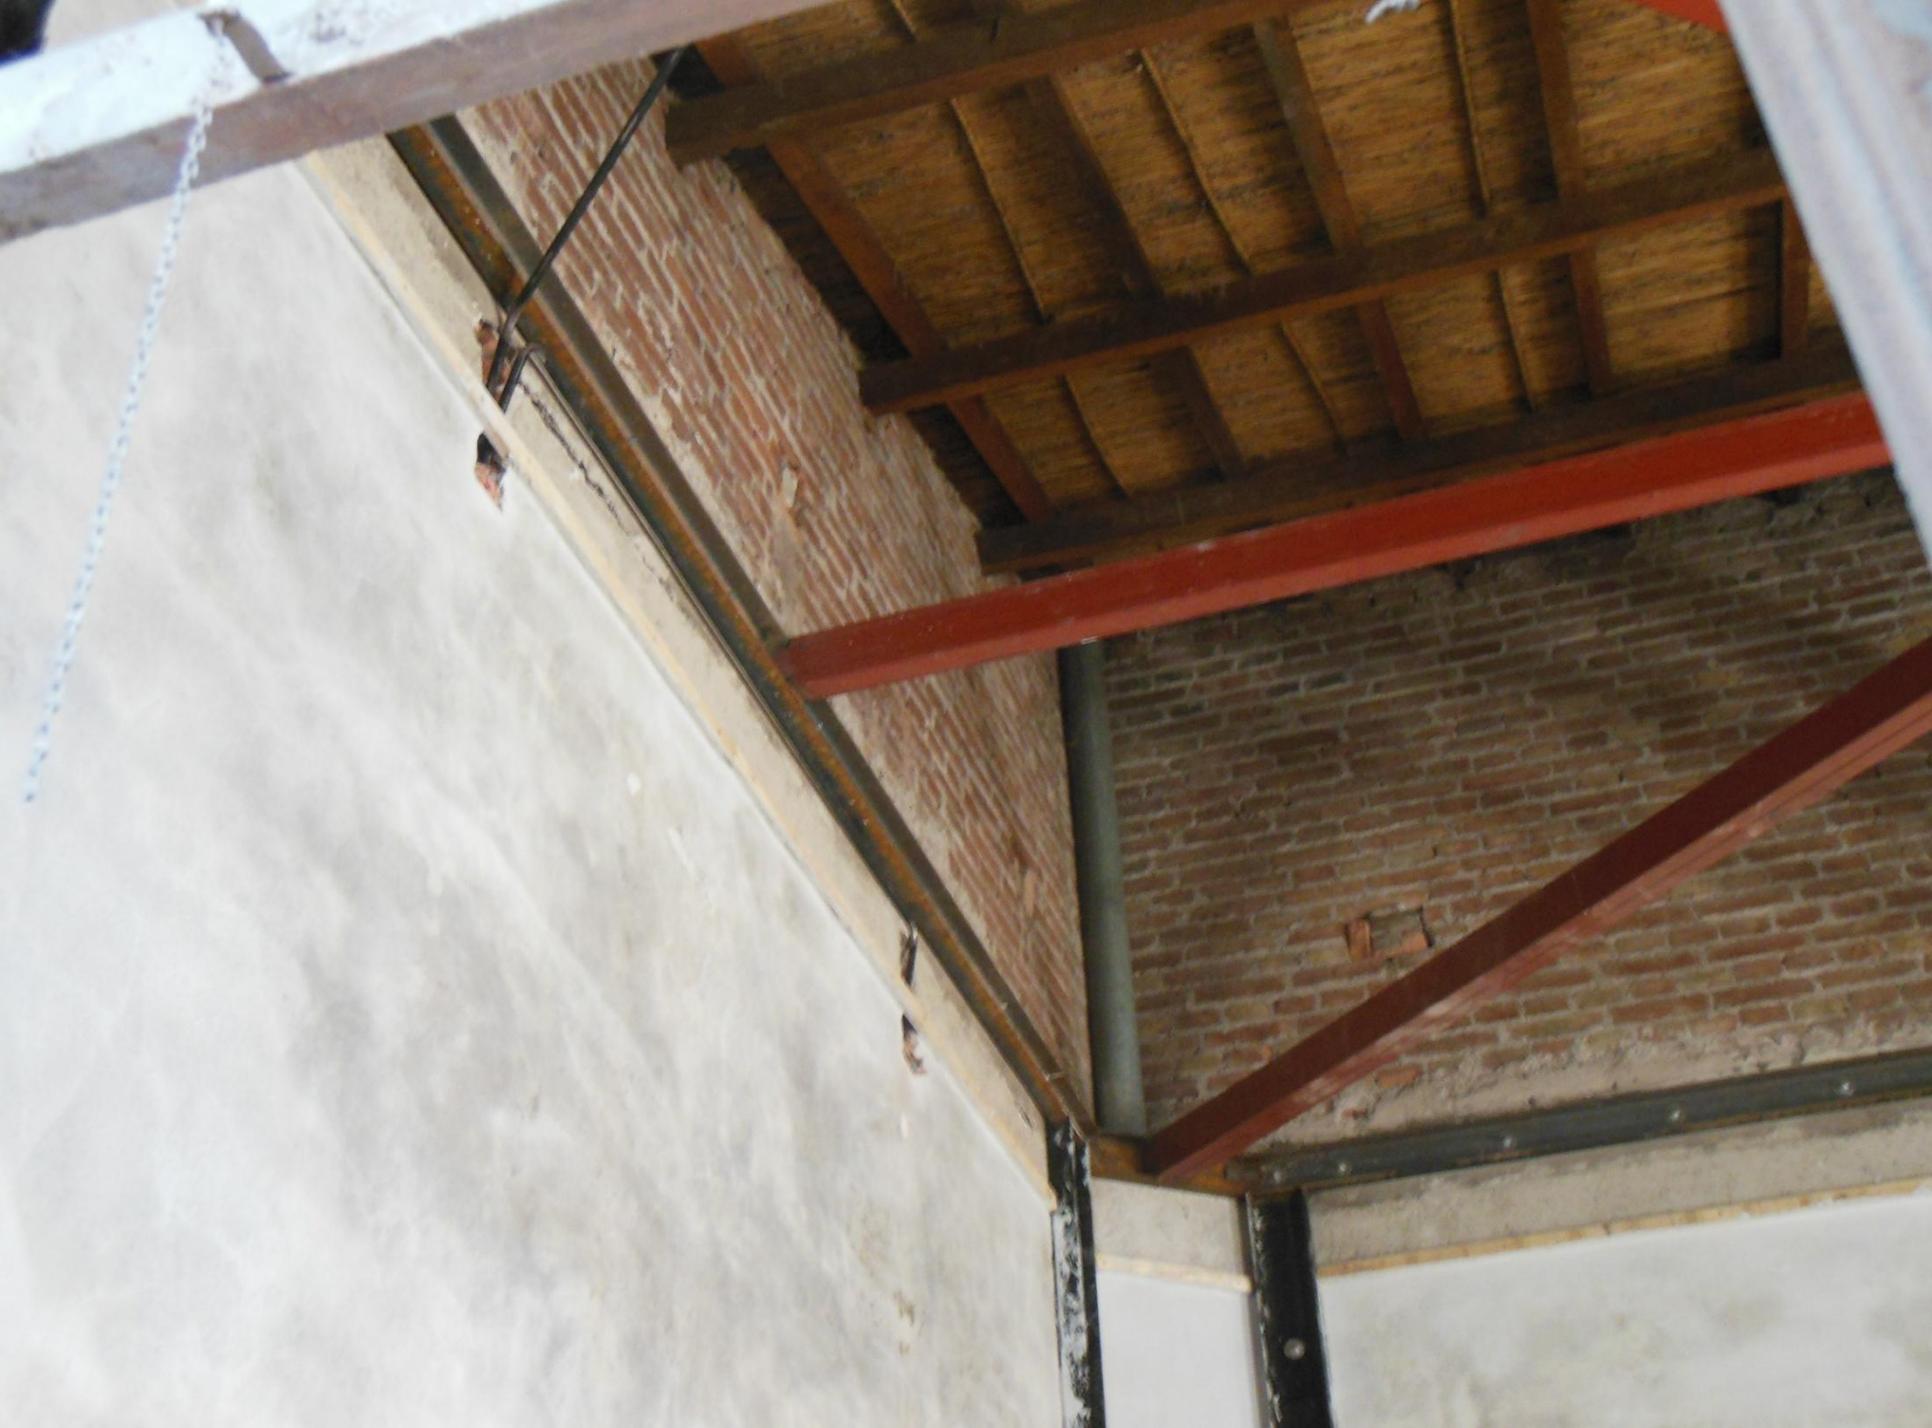
Ventilaciones

- Originalmente la construcción constaba con ventilaciones (cámaras de aire) debajo de los pisos de madera, la cual ventilaba por las cuatro esquinas a través de caños, dos de los caños está conectado con el exterior por el cual entraba el aire frío y se dirigía hacia la cámara, por las otras dos esquinas subía el aire caliente y se quedaba en el entretecho el cual poseía una chimenea que permitía la salida al exterior, de esta manera se conseguía una ventilación completa del entretecho, el bajo piso y se protegían de gran manera los muros de la humedad.
