INFORME VISITA A OBRA | EDIFICIO ALVEAR - VISTA PUEBLO

GRUPO 10

INFORME VISITA A OBRA 21.08.2021

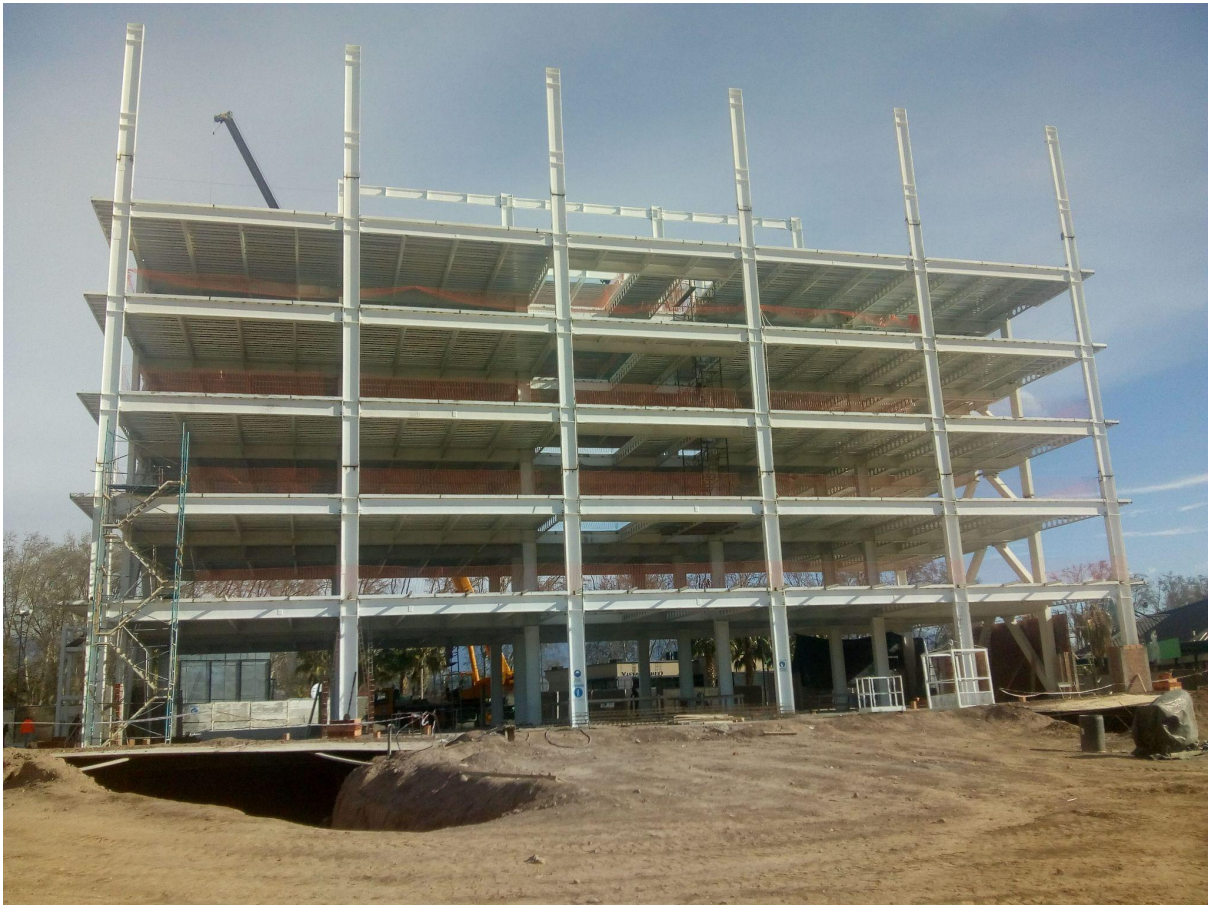
Figura 1: Edificio Alvear en etapa de obra

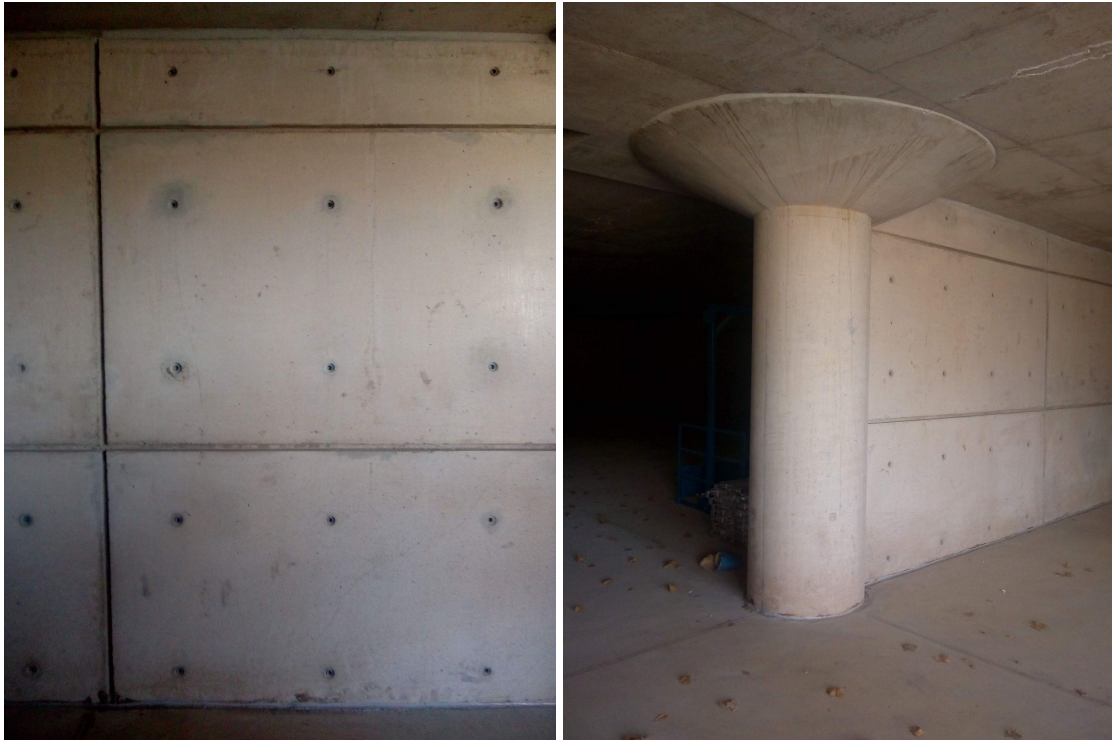
Todo el subsuelo está materializado con Hormigón Armado, en este se encuentran 22 columnas de las cuales 12 son cilíndricas mientras que el resto son prismáticas. Seis de las columnas cilíndricas se encuentran alineadas con el resto de la estructura metálica y estas poseen un diámetro de 90 cm, para la construcción de estas se necesito una armadura formada por 24 atados de 3 hierros del 25 . Esta estructura consiste en una losa con viga integrada por lo que las columnas tienen un capitel cónico que sirve para evitar el punzonado de la losa.

Figura 2 y 3: subsuelo, columnas

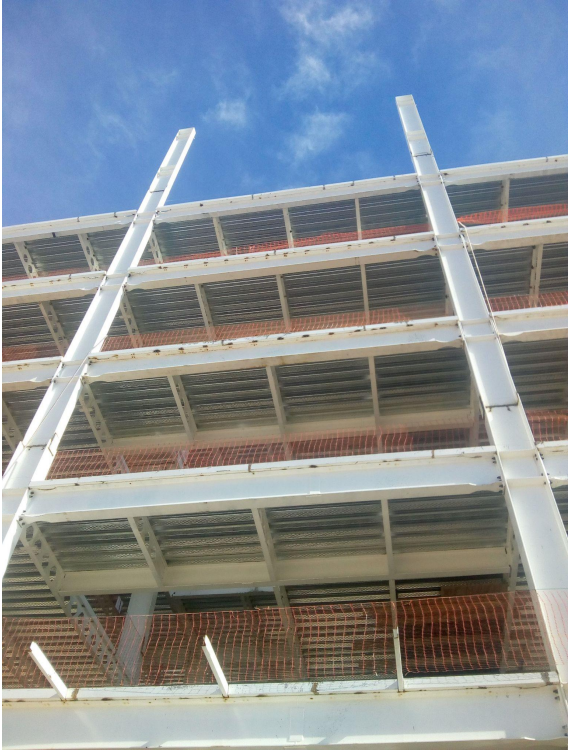
La estructura de norte a sur está formada por pórticos de acero f-38, como columnas tiene perfiles W (610 x 155), y como vigas perfiles W (610 x 101) los cuales a partir del piso 4 se achican a perfiles W (530 x 66), con esto le disminuyó la resistencia en altura, tengo menor demanda de momento en las columnas superiores. Estas columnas tienen 12m de alto, y

Figura 5: pórticos

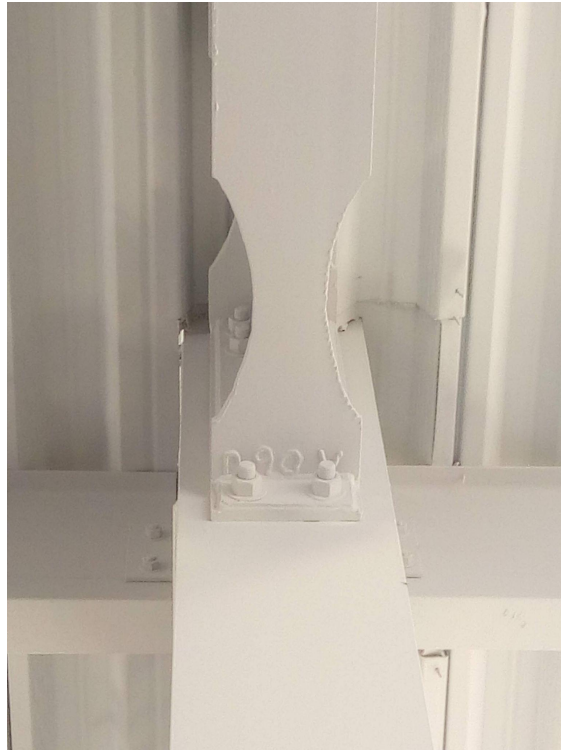
están unidas entre sí a partir de platinas, soldadas en taller a una columna, y la unión con la columna siguiente es soldada en obra. Las uniones se dan por medio de nudos abulonados, mientras que en la viga aparecen curvaturas que se realizan para forzar a que la falla ocurra en ese punto y no en el resto de la viga.

Figura 6: corte curvado en la viga para lograr la falla

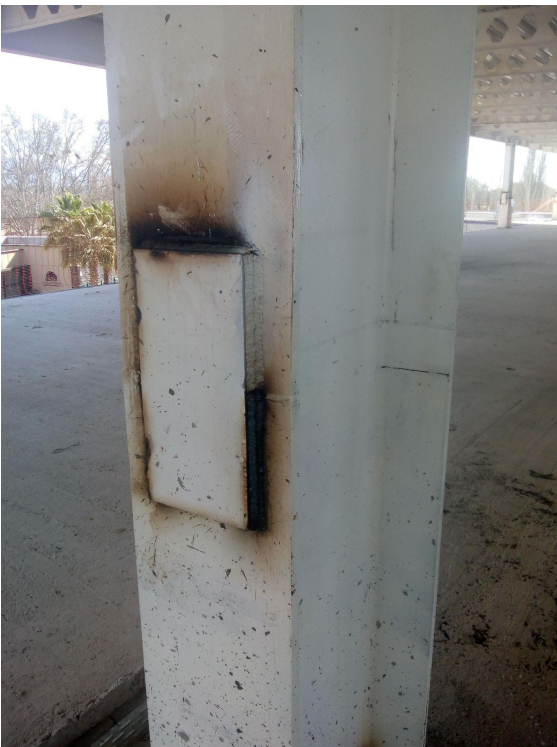
Figura 7: unión columnas por soldadura

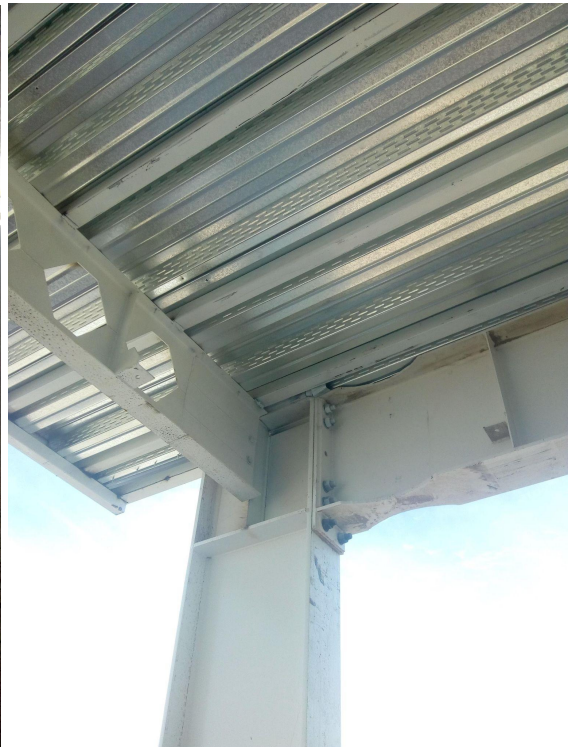
Figura 8: uniones abulonadas

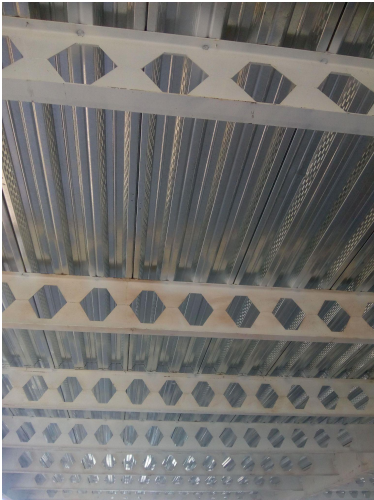
La estructuración de este a oeste se da por medio de un conjunto de vigas de segundo orden y de pórticos con uniones abulonadas, los cuales poseen las mismas columnas que en el otro sentido pero en este aparecen “alas” metálicas que funcionan como elemento conector. Las vigas de segundo orden se denominan alveolares, y estas se caracterizan por tener perforaciones en el alma lo que la hace más ligera. Además sobre las fachadas este y oeste aparecen triangulaciones de perfiles IPN con disipadores de energía, estas triangulaciones van disminuyendo su sección a medida que la altura del edificio aumenta, y esto se debe a que el mayor corte sísmico se da en la base y sobre los niveles superiores es menor la fuerza a disipar.

Figura 9: vigas alveolares

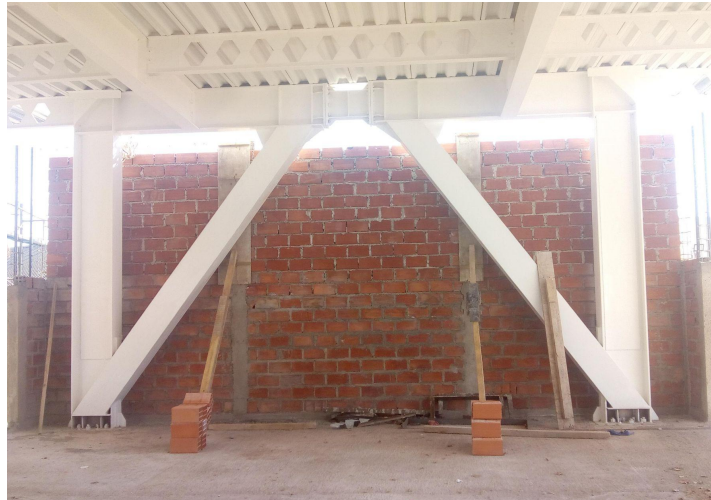
Figura 10: triangulaciones K

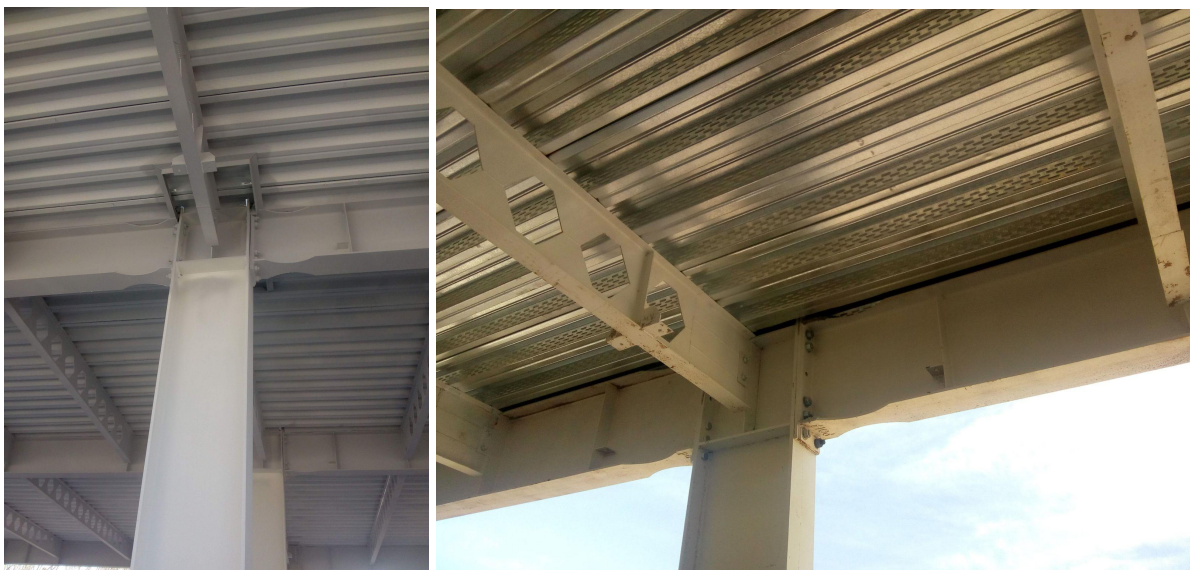
Los entrepisos se diseñaron con un sistema Steel Deck o losa colaborante, este es un sistema mixto de Hormigón/Acero y aprovecha las ventajas de sus materiales que actuando conjuntamente superan las prestaciones de las partes por separado. Su organización está dada por las vigas alveolares de segundo orden que van de este a oeste, y de norte a sur se coloca chapa trapezoidal de acero galvanizado que se une a la viga mediante pernos Nelson. Sobre la chapa se coloca una malla de acero y se rellena con un total de 13 cm de hormigón.

Figura 8: entrepisos Steel Deck

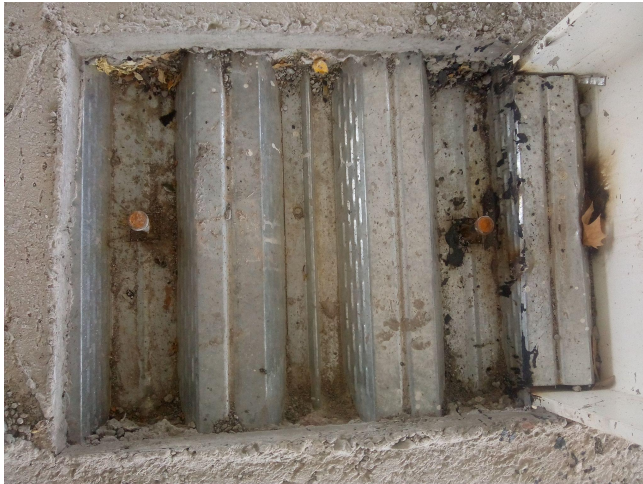
En los elementos constructivos, los pernos conectores transmiten las fuerzas cortantes horizontales a la losa de hormigón, propiciando que actúen como una sola unidad. Para esto en la obra se utilizaron pernos conectores llamados “pernos Nelson”, colocados un valle por medio de la chapa.. Estos pernos anclan otros elementos a la pieza base a trabajar, este proceso fue diseñado para proporcionar la máxima resistencia, gracias a que los pernos son más resistentes que la base de metal.

Figura 9: pernos conectores “Nelson”

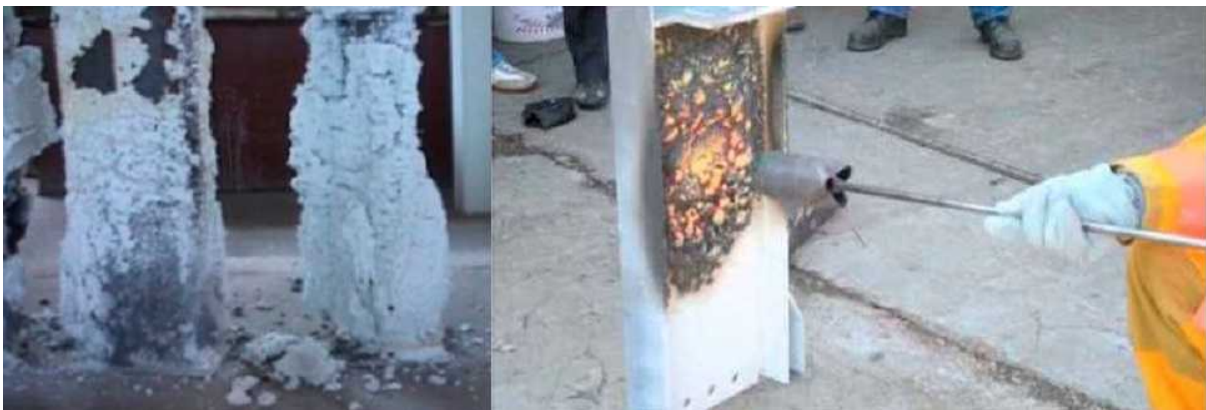
Toda la estructura metálica se encuentra protegida con una **pintura ignífuga** blanca, está ayuda a que en caso de darse un incendio este no se propague. Es una de las medidas más eficientes para evitar que el fuego se extienda rápidamente, ya que contribuye a que no se propague la llama ni el humo. La pintura ignífuga es esencial, puesto que al contener el incendio permite que las personas que se encuentren en el interior tengan más tiempo de salir.

Figura 10: ejemplo de la aplicación de la pintura ignífuga
